## **LEVANTAMIENTO DE LAS NECESIDADES DE INFRAESTRUCTURA Y FUNCIONAMIENTO EN LOS MERCADOS FRONTERIZOS EN REPÚBLICA DOMINICANA**

*(septiembre 2022)*

*EuropeAid/139918/DH/SER/DO  
Nº contrato: FED 2020/415-753*

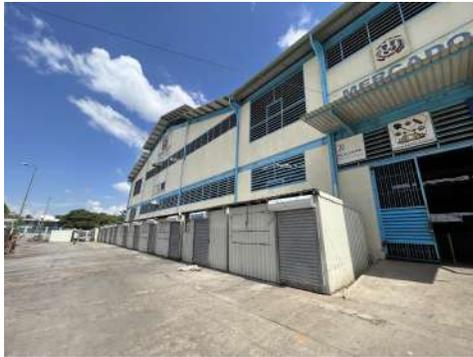
1. **Nave central:** estructura original del mercado corresponde a una edificación tipo nave industrial en dos niveles con amplias áreas de mezzanines, construida como un pórtico metálico con cierre en mampostería y techo ligero (aluzinc) cuyo principal uso es para la venta de ropas usadas y artículos del hogar, además de contener el área administrativa general, dispensario médico y baños.

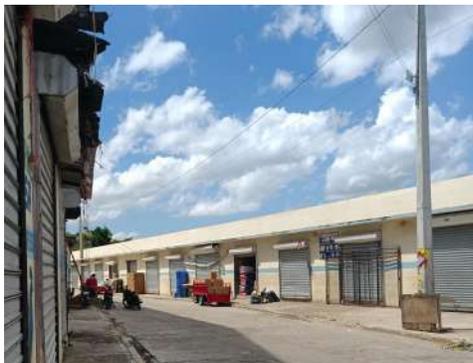
2. **Anexos formales y no formales a la estructura original (consolidados):** edificaciones en un nivel que se han desarrollado en el perímetro este-oeste y la parte posterior de la nave central, construidas en muros de mampostería y techo de hormigón armado, corresponden a locales independientes destinados a la venta y almacenamientos de alimentos y ropa nueva.

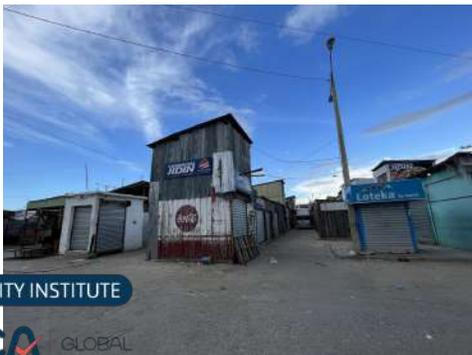
3. **Anexos no formales en estructuras variadas:** edificaciones informales y efímeras construidas en estructura metálica, madera, hoja de lata y techo de zinc, de hasta dos niveles, algunos han ido evolucionando a estructuras consolidadas con cierres en muros de block, corresponden a locales independientes destinados, en su mayoría, a la venta de ropa nueva.

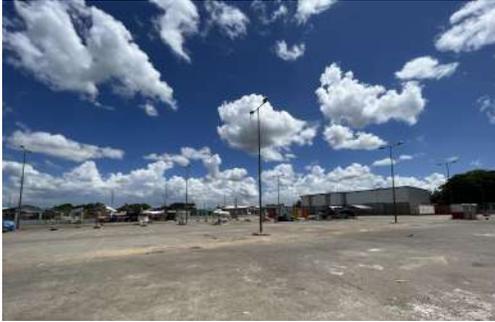
4. **Explanada de estacionamientos:** área que comprende la parte norte o frontal del mercado y que es utilizada para la venta de productos agrícolas, expuestos a través de camiones, carretillas, lonas, mesas de madera o de hierro, estructuras efímeras, motores, o simplemente en el piso. En esta zona existen dos edificaciones consolidadas destinadas al almacenamiento de productos agroindustriales.

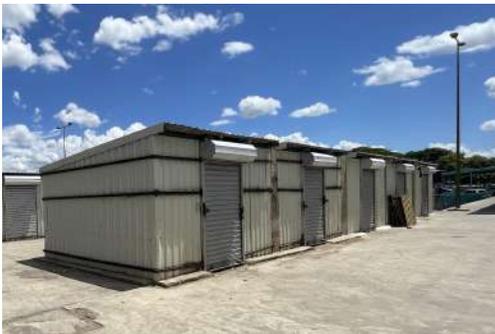
5. **Cubículos numerados:** corresponden a un prototipo de casetas construidos completamente en aluzinc, dispuestos de manera organizada en la plazoleta frontal de la nave central, dedicados a la venta de productos variados, en gran medida agroindustriales.

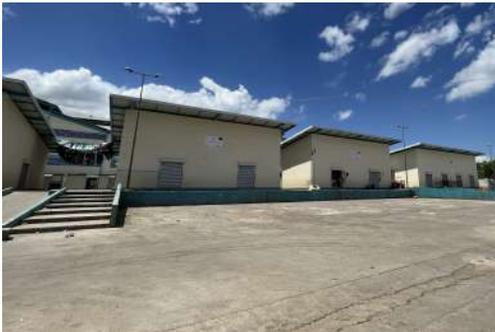
6. **Naves de almacén:** corresponde a un prototipo de naves construidas en mampostería y techo ligero, dispuestos de manera organizada en la explanada frontal próxima a los estacionamientos, su uso original es el almacenamiento, pero son utilizados para la comercialización de productos agroindustriales e industriales.

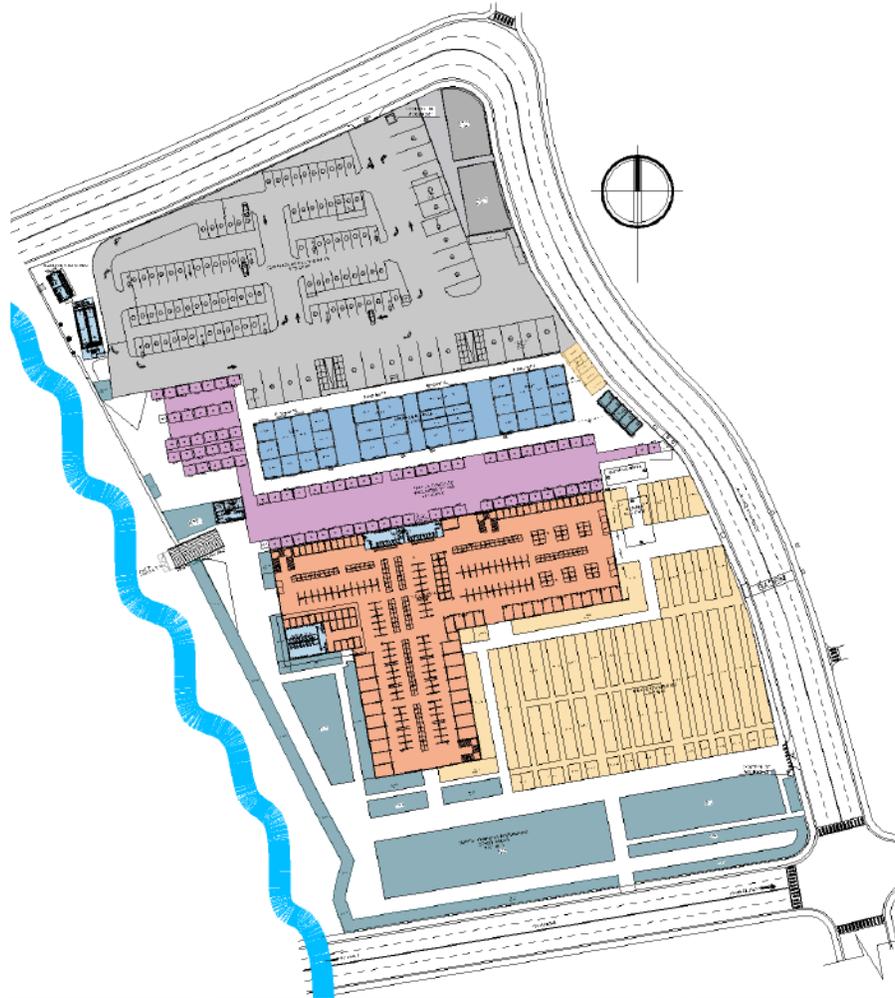
Figura 1. Esquema arquitectónico del mercado de Dajabón

Leyenda	Tipología Edificación	Área en m <sup>2</sup>	Área en %	Rubros Predominantes
	1-Nave central (Ambos niveles)	9.327,00	28,39	Industrial
	2-Anexos formales y no formales a la estructura original (consolidados)	4.901,00	14,92	Agroindustrial
	3-Anexos no formales estructuras variadas	5.790,00	17,62	Industrial
	4-Explanada de estacionamientos (Incluye dos almacenes en dos niveles)	9.731,00	29,61	Pecuario/Agrícola
	5-Cubículos numerados	1.020,60	3,11	Agroindustrial
	6-Naves de almacén	1.558,00	4,74	Agroindustrial/Industrial
	7-Áreas de servicios	531,00	1,62	N/A

**Techos:** Nave central en estructura metálica y aluzinc luce en buen estado, estructuras formales e informales con techos de hormigón armado, zinc y Aluzinc. No fue posible corroborar su estado debido a las condiciones de hacinamiento en que se encontraba.

**Cerramientos, muros y paredes:** en la parte formal, construida en muros de blocks, se observa de manera regular, sin identificación de grietas o fisuras importantes. Los anexos no formales, en su mayoría son construidos en estructura metálica con cierres de zinc, madera, hoja de lata, y otros, muchos de los cuales lucen en condiciones deplorables.

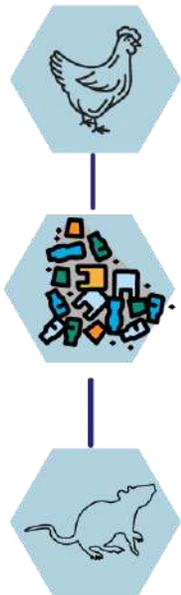
Las **granjas de pollo** se encuentran en los alrededores del mercado, muy cercanas al área destinada a la comercialización de alimentos del mercado, esto supone un problema de contaminación por aire. Por otro lado, según una entrevista realizada a supervisores del Ministerio de Salud Pública en el mercado de Dajabón, estas granjas también sirven como lugar de sacrificio y los **residuos** de las mismas, **sólidos y líquidos** son vertidos a una cañada que se ubica en los alrededores del mercado convirtiéndose ésta en un segundo foco de contaminación para este mercado.

Por otro lado, existe un **vertedero** improvisado donde se visualiza una gran acumulación de residuos principalmente **metales y plásticos** los cuales pueden servir como albergue de plagas.

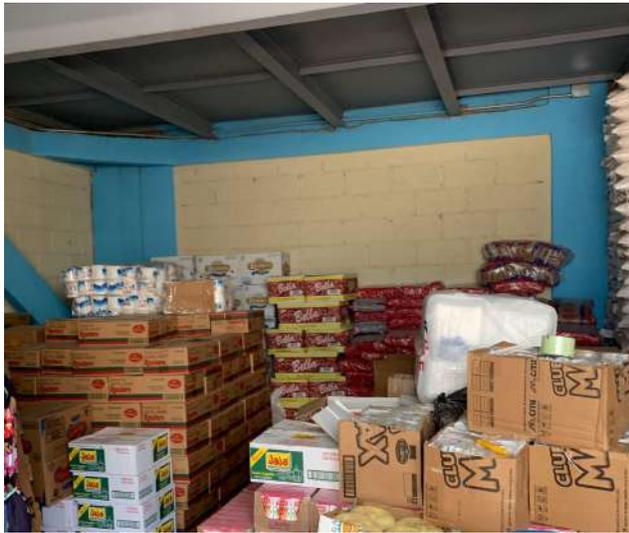
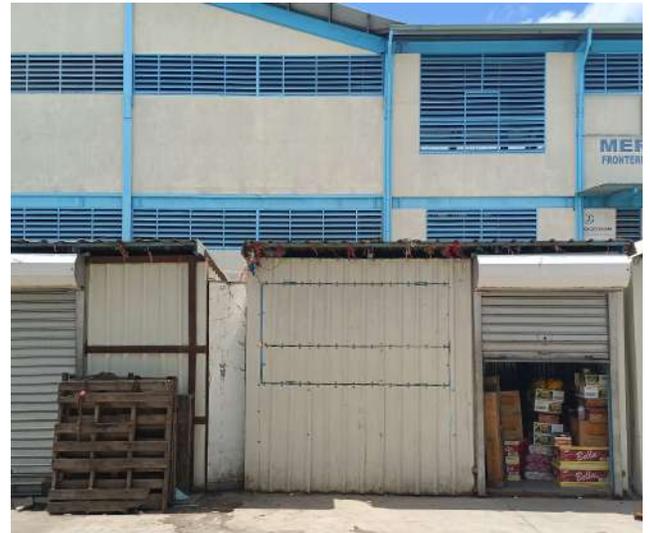
La nave central del mercado de Dajabón principalmente está destinada a la comercialización de productos textiles, es por ello que, la mayoría de los puestos dedicados a la venta de alimentos están ubicados directamente en las calles. También existen algunas instalaciones físicas como contenedores las cuales son utilizadas como almacenes y otras construidas de block, las mismas no cuentan con ventanas y las paredes están adecuadas con estantes para productos lo cual dificulta la limpieza de estas zonas.

**Nota:** Almacenes de alimentos en el mercado de Dajabón (Agosto, 2022)

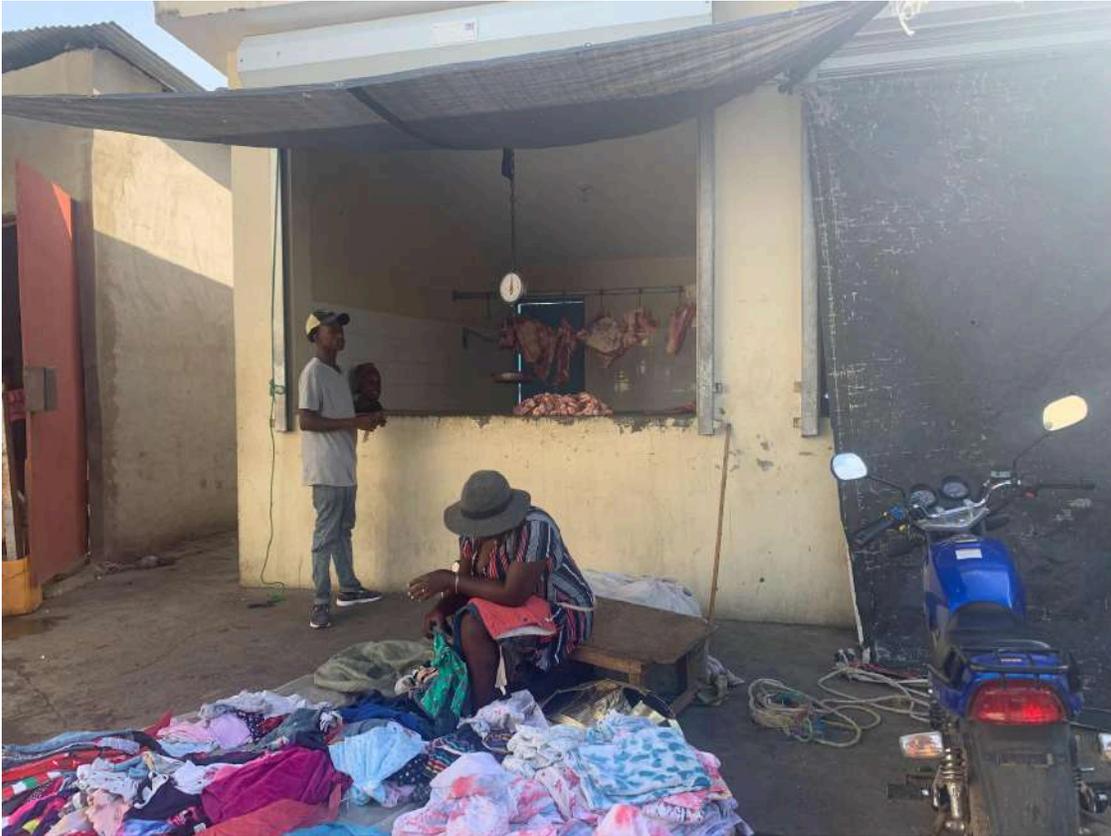
orificios que facilitan el acceso a plagas, pisos con grietas, sogas y utensilios suspendidos en los techos con signos de suciedad, las ventanas son de hierro algunas cubiertas con cartón o malla metálica y poseen anchos orificios. El diseño y la disposición de los establecimientos alimentarios no permite su mantenimiento y limpieza adecuado.

Nota: Carnicería en el en el mercado de Dajabón (Agosto, 2022)

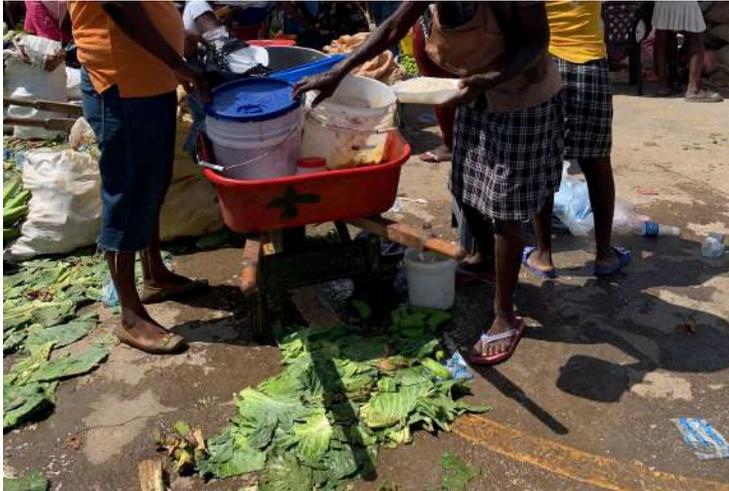
**Nota.** Cúmulo de residuos generados por las operaciones de venta

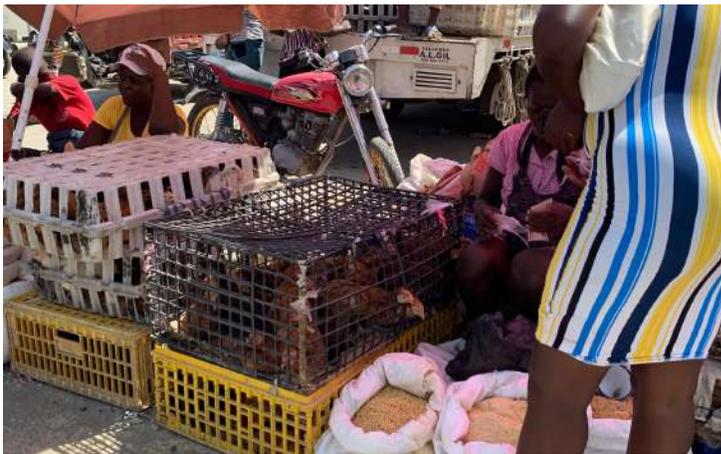
**Nota.** Venta de animales próximo a los puestos de venta de alimentos

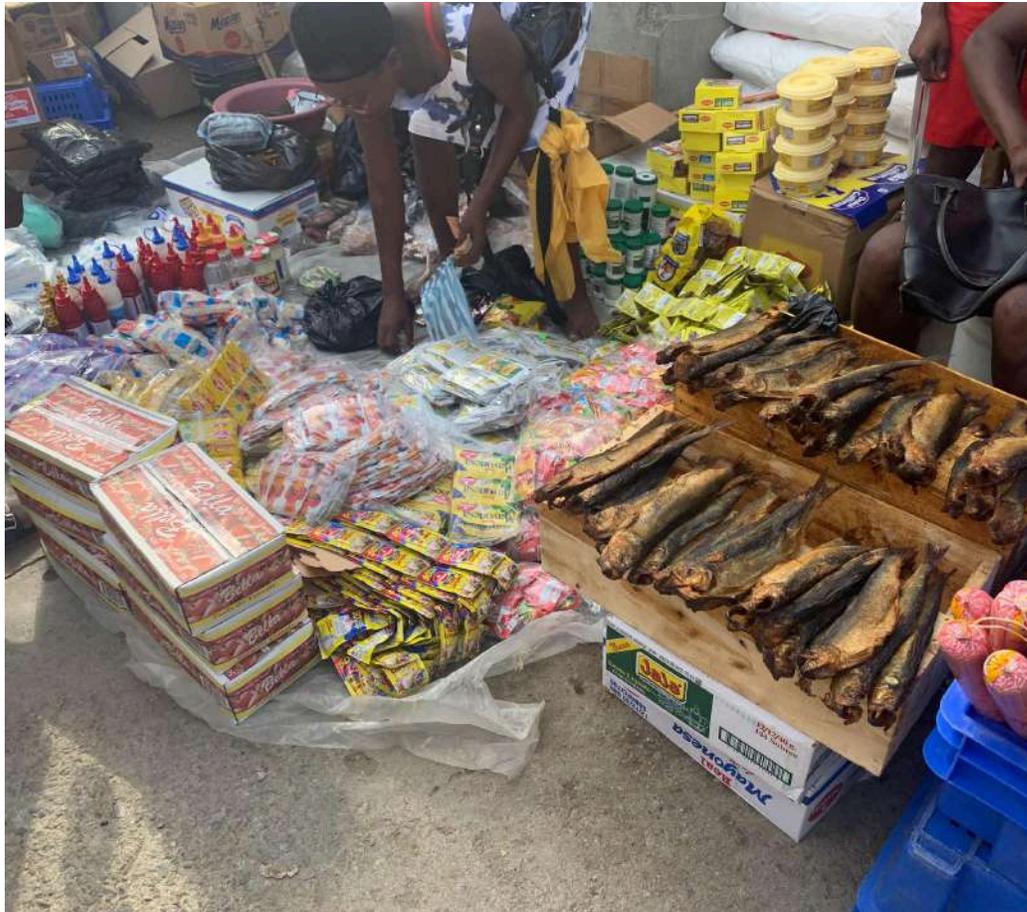
De manera general, en este mercado los alimentos se comercializan a la intemperie bajo sol en diferentes ocasiones en mesas de madera o de hierro, canastos o directamente en el suelo o sobre cartones, lonas plásticas, sábanas. Estos elementos no son fáciles de limpiar y no se mantienen en condiciones higiénicas.

**Nota:** Venta de productos en el suelo, cajas y superficies de madera en el mercado de Dajabón (Agosto, 2022)

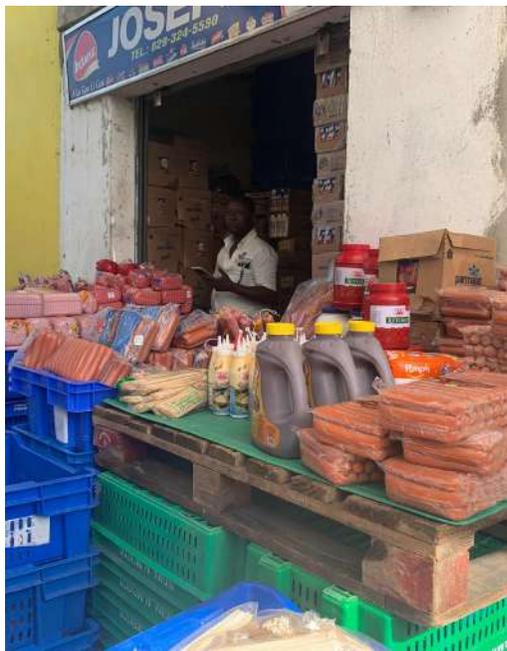
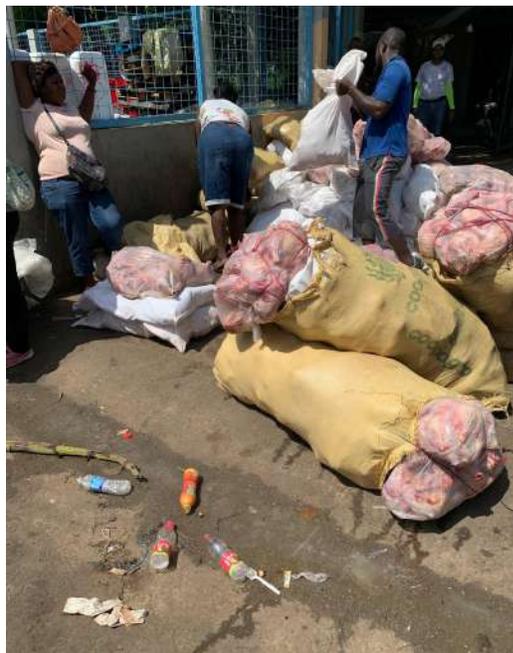
Las carnicerías cuentan con refrigeradores, los cuales no se encuentran en las condiciones higiénicas óptimas para almacenamiento adecuado de carnes, tampoco cuentan con controles de temperaturas. Se visualizó la comercialización de productos cárnicos embutidos a temperatura ambiente y de acuerdo con una entrevista a varios comerciantes de estos productos estos suelen almacenarlos en esas mismas condiciones hasta por 7 días o hasta su venta.

**Nota:** Productos de sin refrigeración en el mercado de Dajabón, (Agosto, 2022)

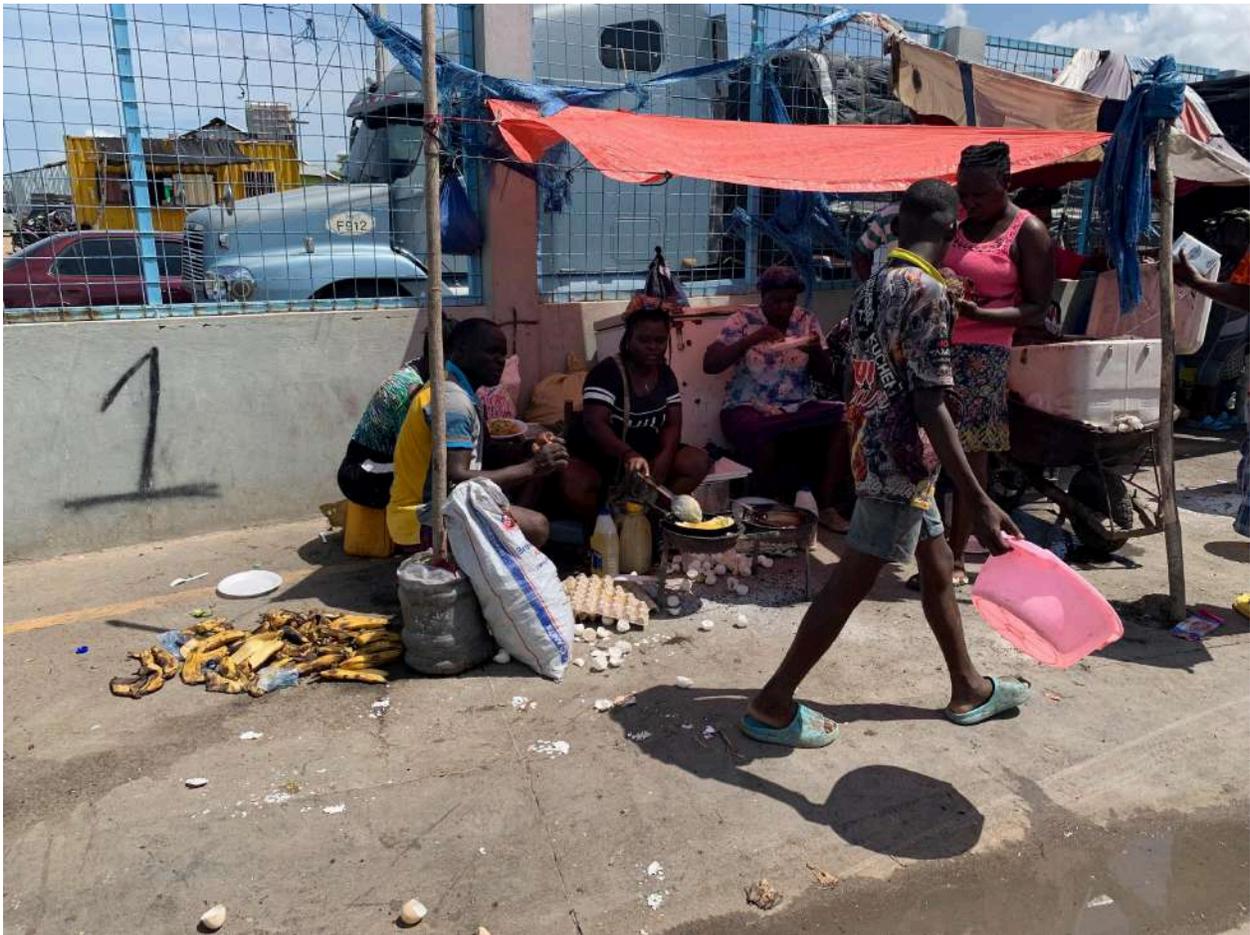
Tal como puede apreciarse en la siguiente imagen dentro de las instalaciones de este mercado existen lugares destinados a la ventas de alimentos preparados para consumo humano, los cuales no cumplen con la adopción de normas higiénicas para preservar la inocuidad de los mismos, esto representa un riesgo para los consumidores. En la imagen vemos exposición a contaminación por medio de bacterias encontradas en la ropa como en el cuerpo, así como también residuos de los mismos alimentos preparados en los alrededores lo cual generaría la presencia de plagas y los alimentos a preparar están directamente en el piso. Se visualizan personas consumiendo alimentos en esta misma área.

**Nota:** Puestos de venta de comida listos para consumir en el mercado de Dajabón, (Agosto, 2022)

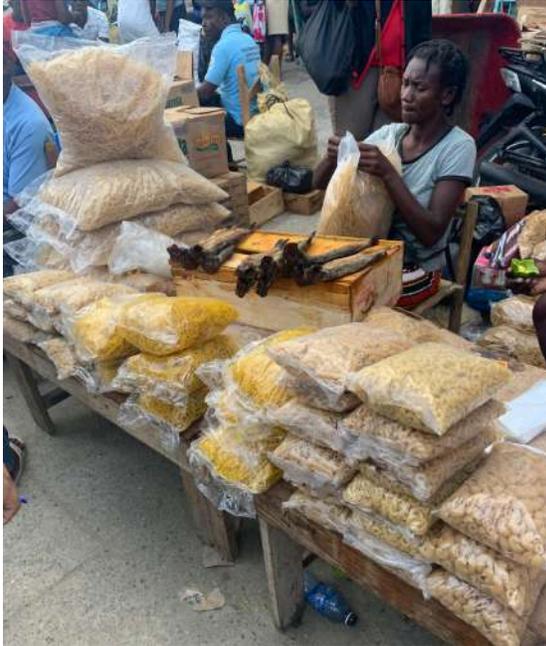
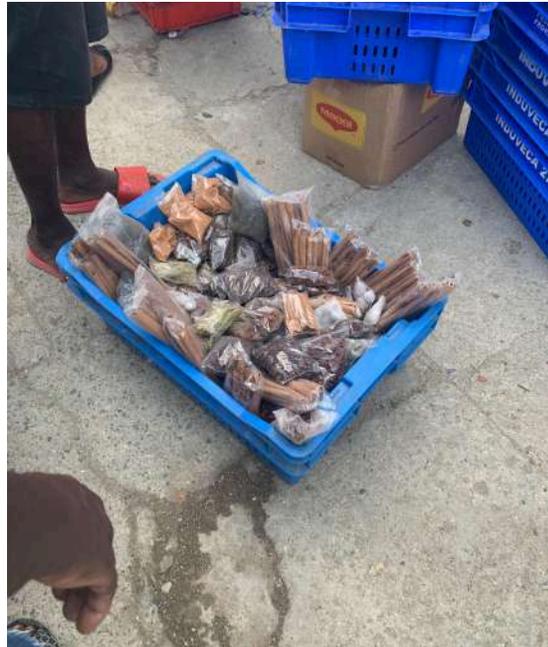
Se visualizan alimentos preenvasados sin etiqueta dotada de información suficiente para manipular, exponer, almacenar y utilizar el producto de manera inocua principalmente pastas, harinas, arenque, sal, especias, etc.

**Nota:** Alimentos preenvasados sin etiqueta en el mercado de Dajabón, (Agosto, 2022)

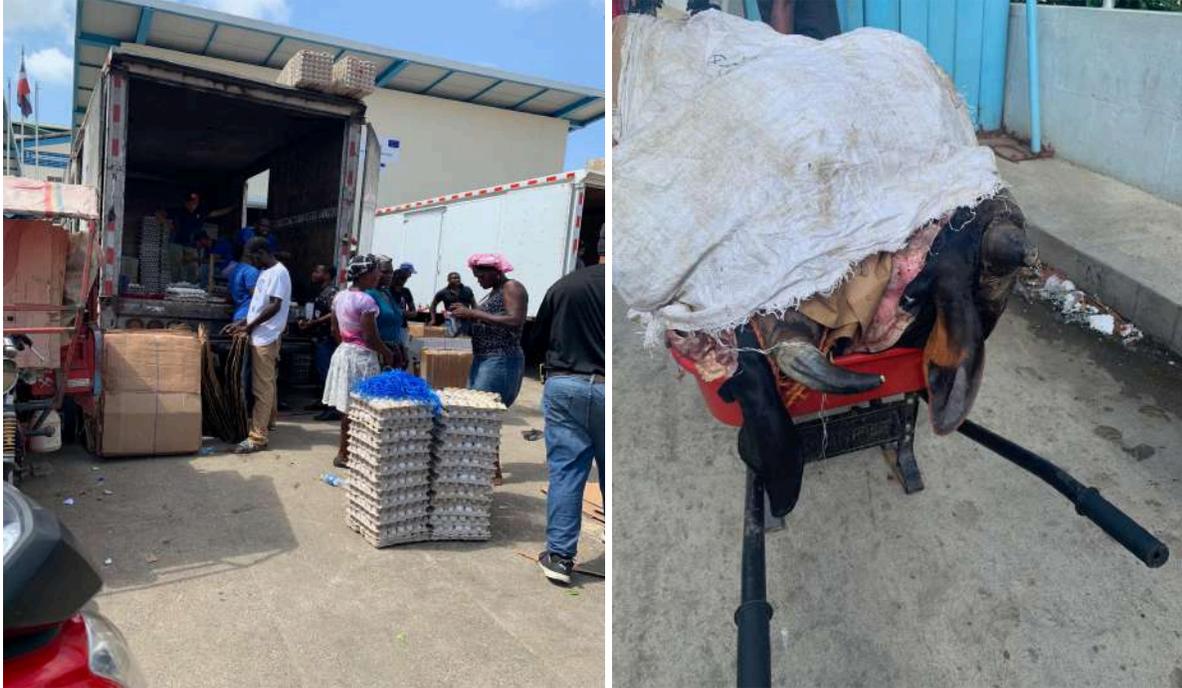
Los productos llegan en camionetas, camiones o carretillas (de material corrosivo), no se cuenta con evidencia de que éstos se laven con frecuencia.

**Nota:** Medios de transporte de comida en el mercado de Dajabón, (Agosto, 2022)

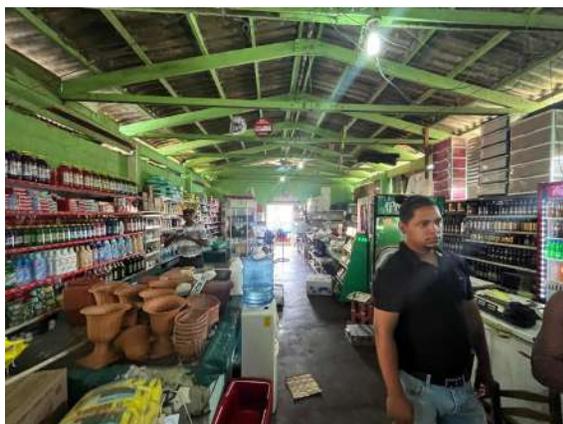
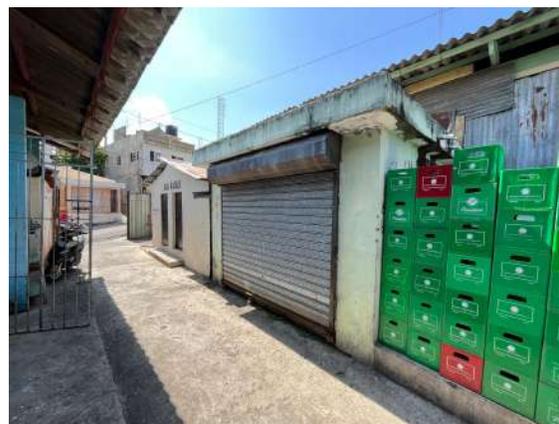
**Imagen izquierda**, vista interior del prototipo de construcción original del mercado. **Imagen derecha**, vista de los diferentes anexos a la estructura original.

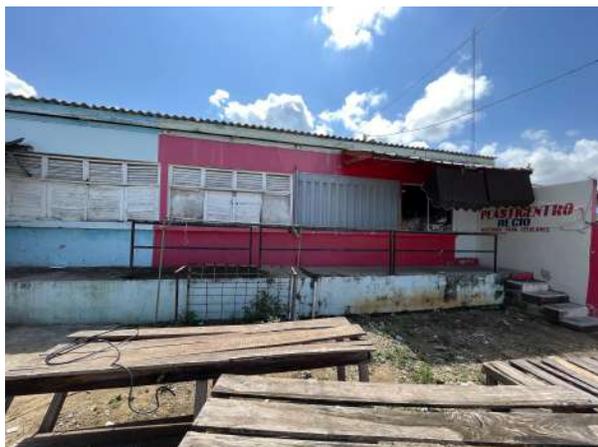
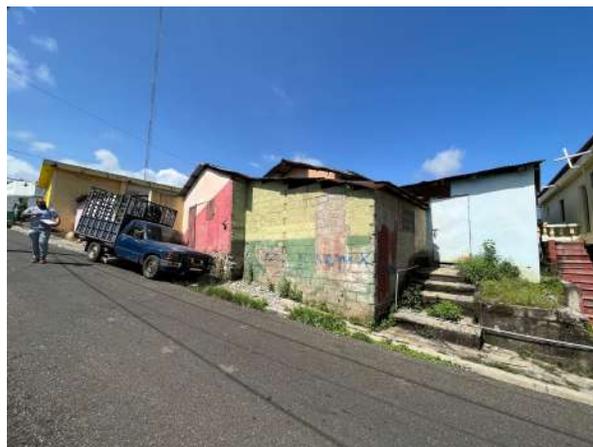
Imagen izquierda y derecha, vista de locales cerrados en condiciones de abandono, nótese la informalidad de los anexos.

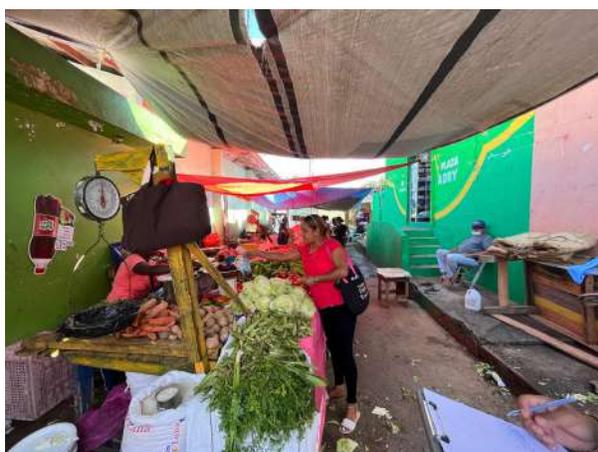
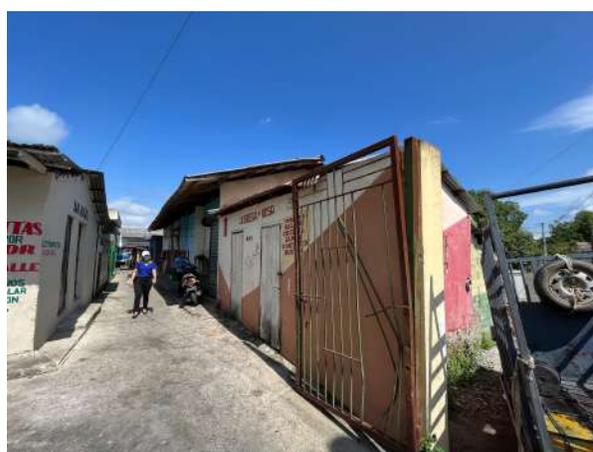
Imagen izquierda y derecha, vista de los pasillos de circulación internos.

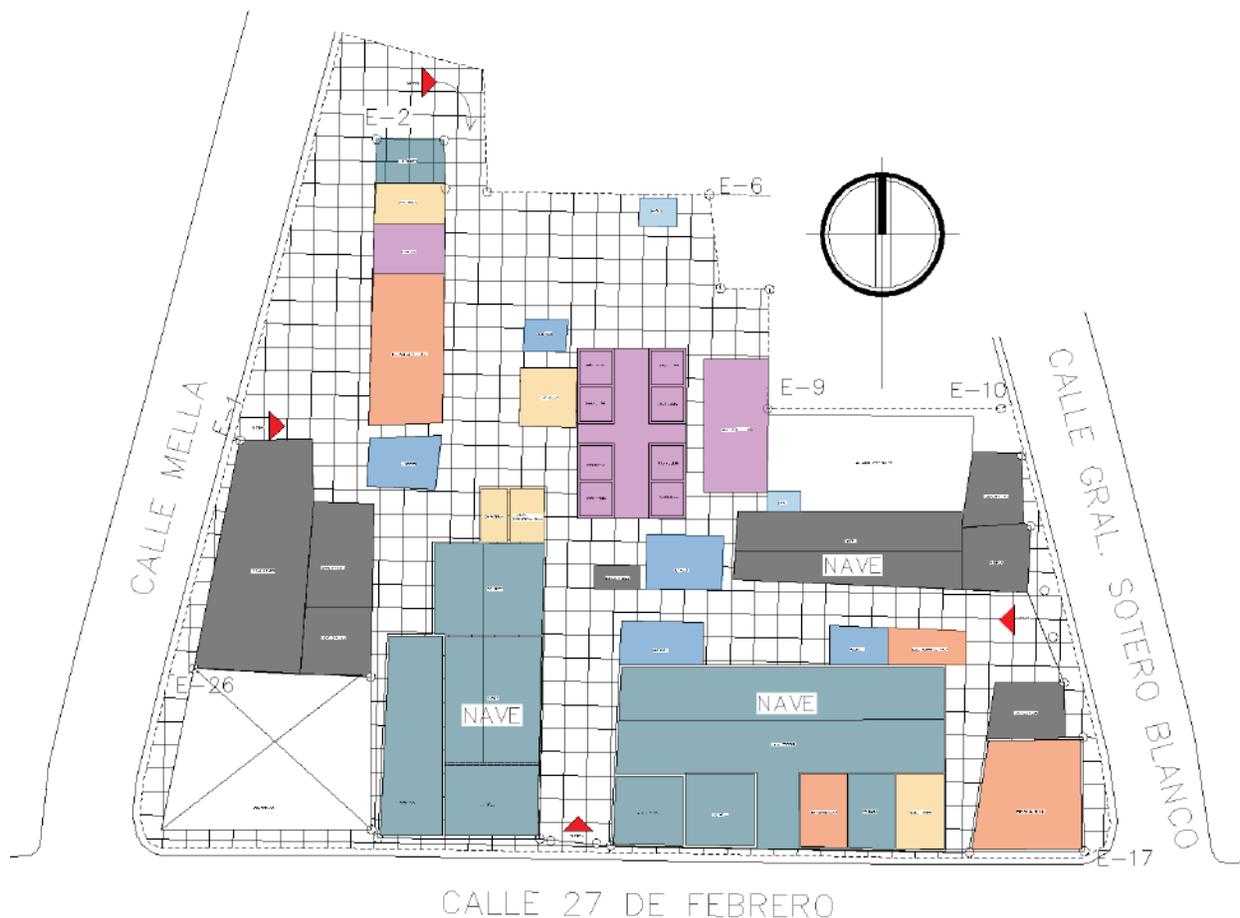
Figura 1. Esquema arquitectónico del mercado de Loma de Cabrera

Leyenda	Rubro	Área en m <sup>2</sup>	Área en %
	Agrícola	<i>Ocupa espacio abierto y la calle</i>	
	Pecuario	138.00	12.79
	Agroindustrial	409.00	37.91
	Industrial	121.00	11.21
	Servicios	58.00	5.38
	Baños	8.00	0.74
	Locales sin uso	278.00	25.76
	Almacenes	67.00	6.21

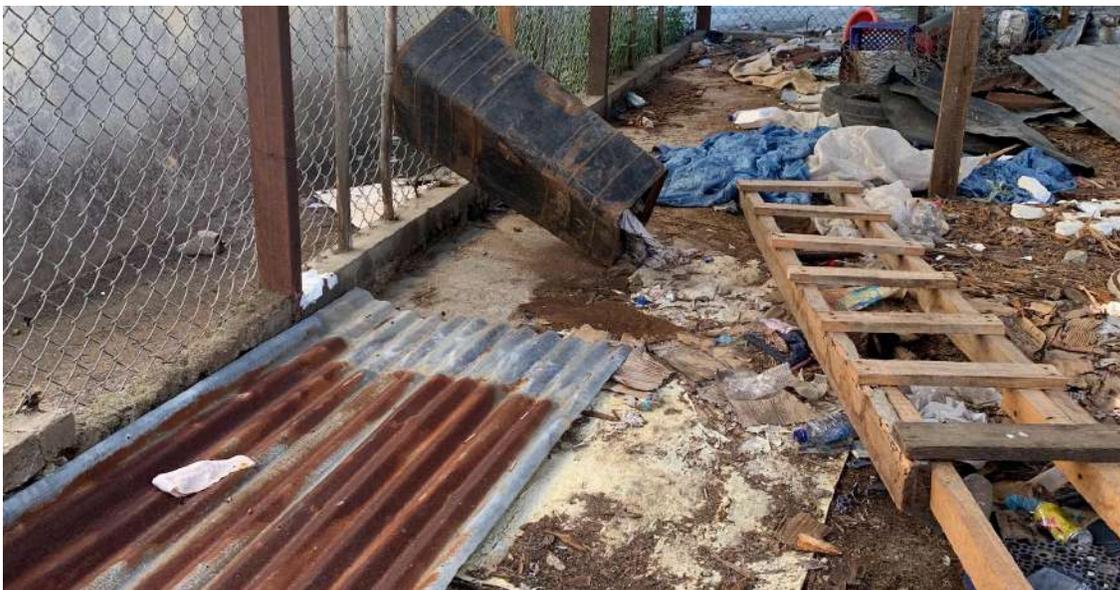
En el mercado de Loma de Cabrera se visualizan espacios que comprometen la salubridad, inocuidad de los productos comercializados, los cuales suponen un riesgo potencial sobre la salud y el bienestar de la comunidad. Entre estos se observa una zona utilizada como vertedero la cual se encuentra ubicada detrás de las carnicerías, lo cual representa un foco de contaminación biológica directo para los productos comercializados en este mercado. Dentro de las áreas destinadas a la comercialización de productos se observa la existencia de espacios utilizados como vertederos improvisados. En estos espacios existe una gran acumulación de basuras principalmente envases plásticos, ropas, cartón y restos de comida. Al acercarse a estos espacios también se perciben olores putrefactos y la presencia de heces fecales.

**Nota:** Vertedero detrás de las carnicerías en el mercado de Hato Viejo (Agosto, 2022)

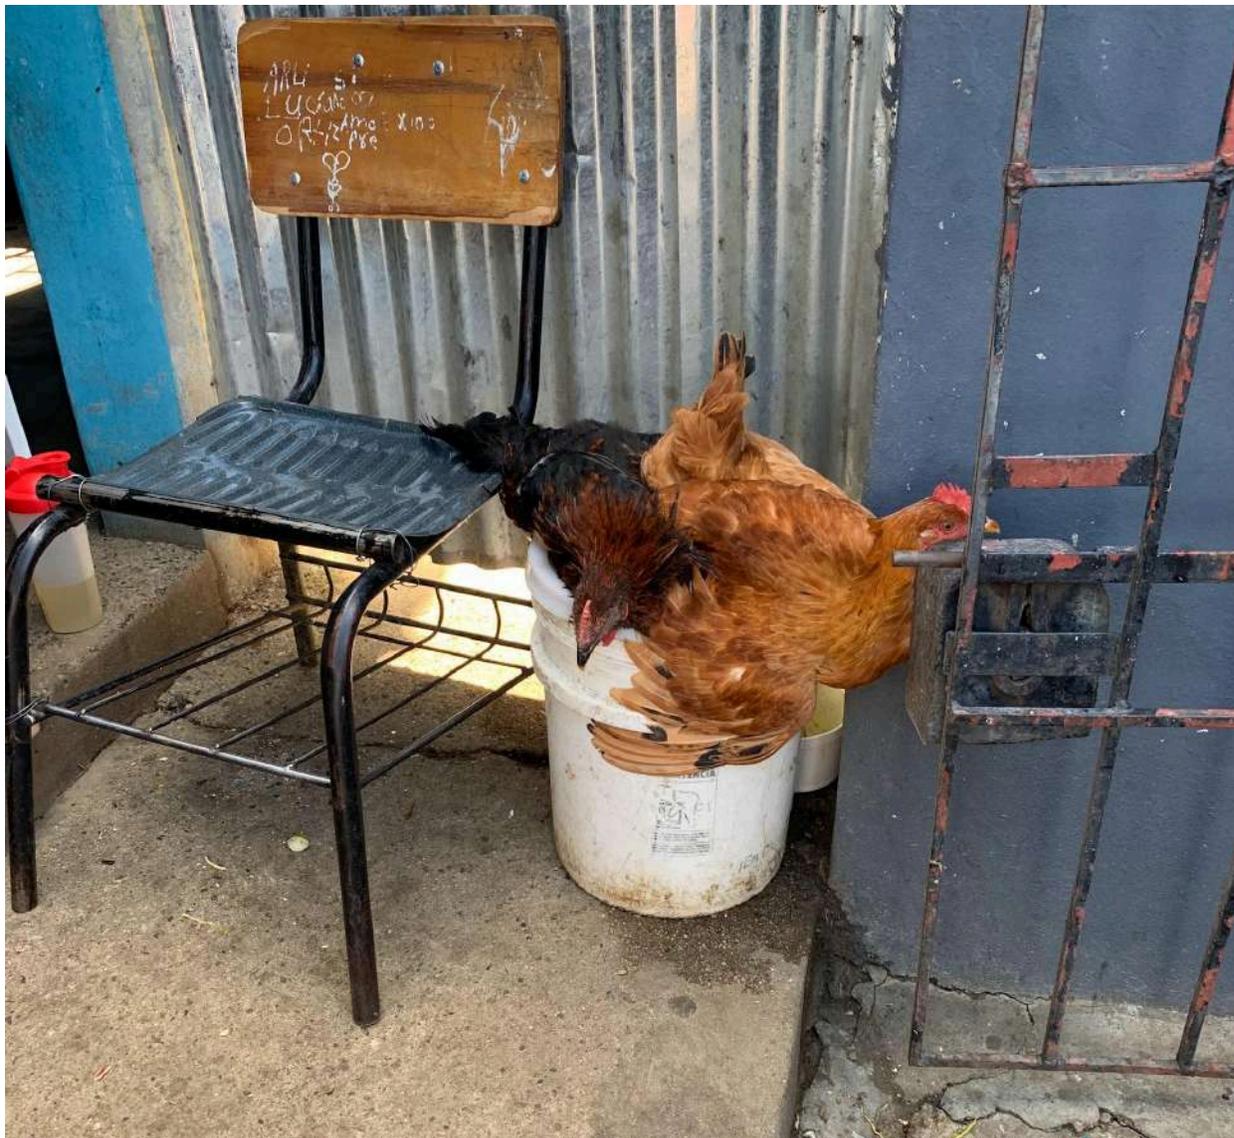
Por otro lado se evidenció alrededor de los espacios de venta la existencia de un lugar destinado a la faena de animales (aves específicamente), en donde existe un alto riesgo de exposición a agentes biológicos patógenos los cuales de acuerdo con Mirón (2014), promulgan la incidencia de enfermedades infecciosas o parasitarias transmitidas al hombre por los animales y/o sus productos o cadáveres, conocidas como zoonosis. Del mismo modo se evidenció la presencia y circulación de animales domésticos y aves en los alrededores de los puntos de venta.

**Nota:** Observación directa en el mercado de Loma de Cabrera (Agosto, 2022)

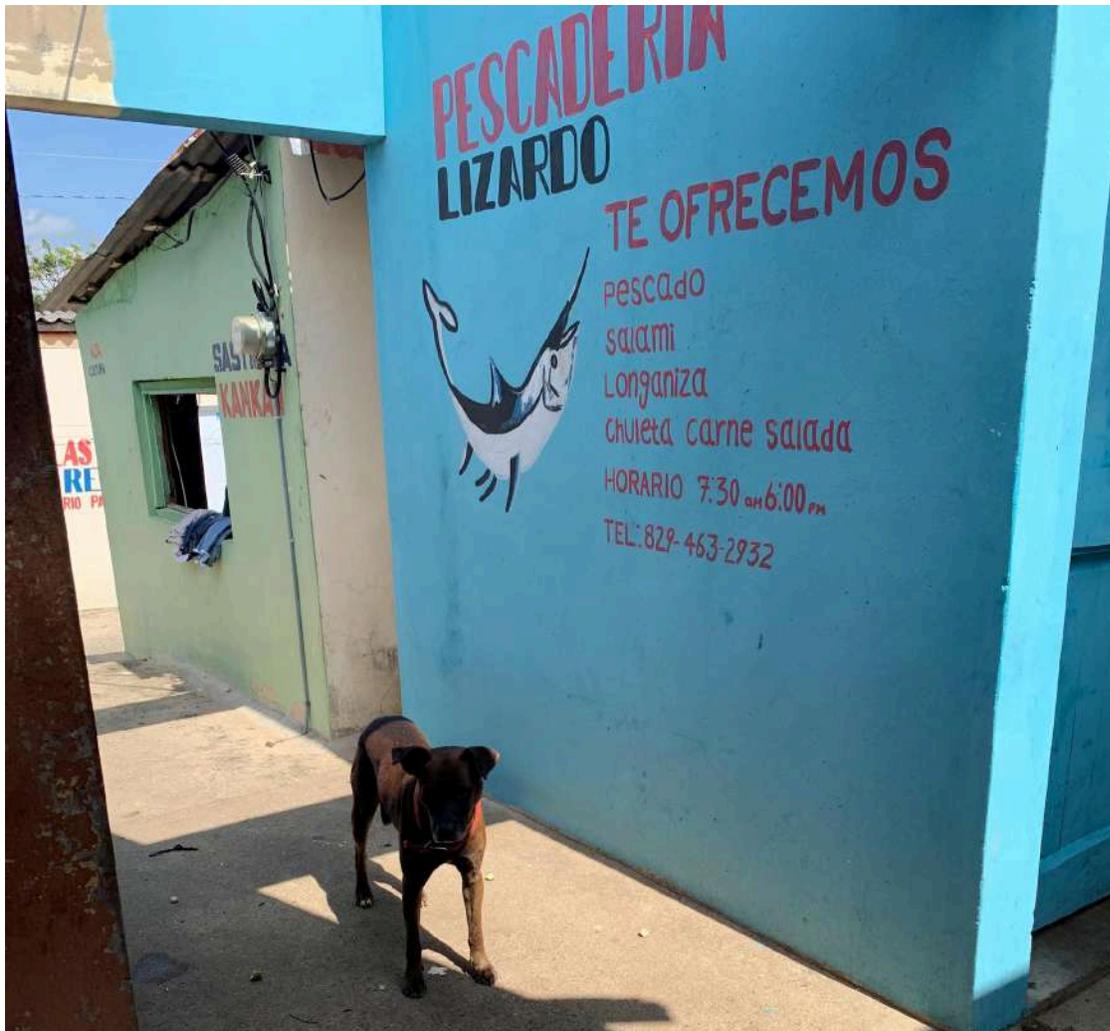
Del mismo modo se evidenció la presencia y circulación de animales domésticos y aves en los alrededores.

**Nota:** Presencia de animales en el mercado de Loma de Cabrera (Agosto, 2022)

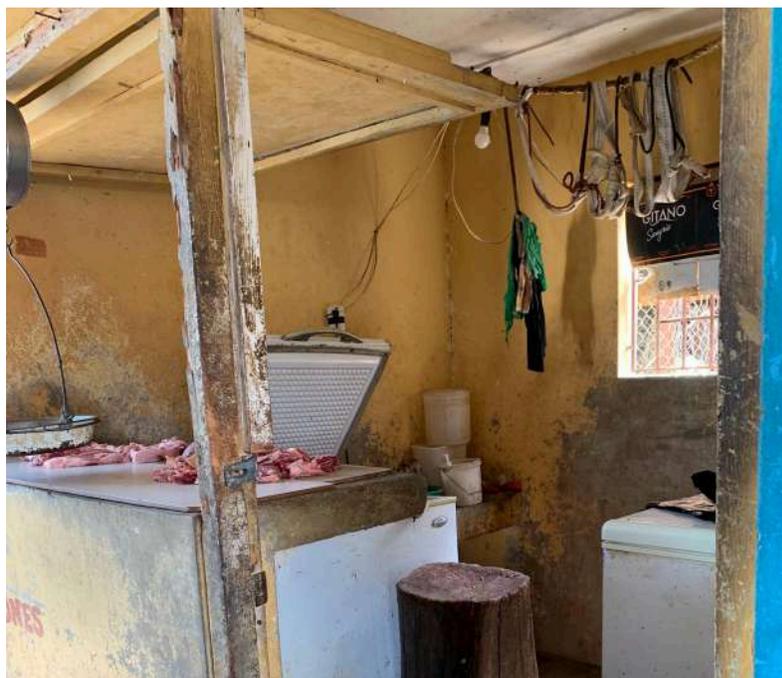
El diseño y la disposición de los establecimientos alimentarios no permite su mantenimiento y limpieza adecuado, las paredes están construida de materiales porosos, los locales no cuentan con ventanas, las puertas están construidas de materiales corrosivos y los techos cuentan con aberturas que permite el acceso a cualquier tipo de plagas.

**Nota:** Observación directa en el mercado de Loma de Cabrera (Agosto, 2022)

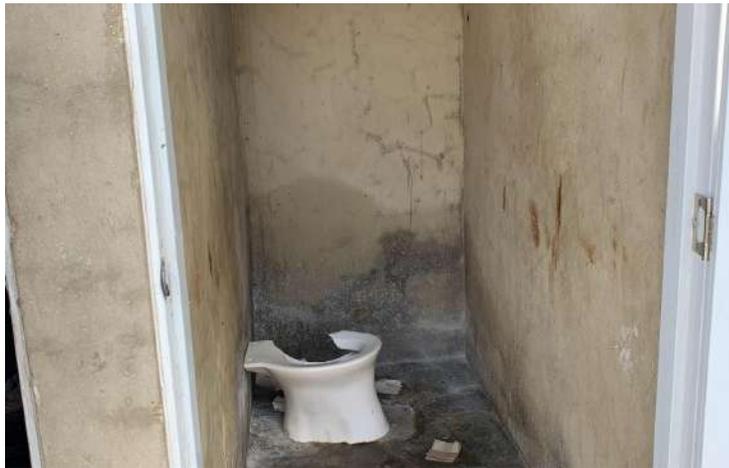
**Nota.** Baños en el mercado de Loma de Cabrera

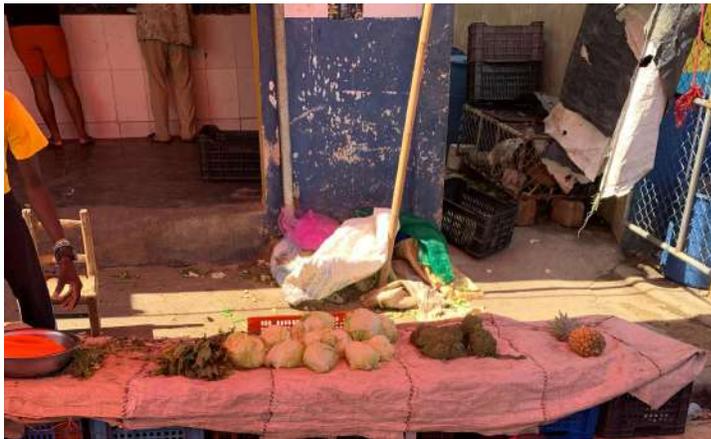
**Nota.** Evidencia de la acumulación de residuos en los alrededores de los puntos de venta de alimentos

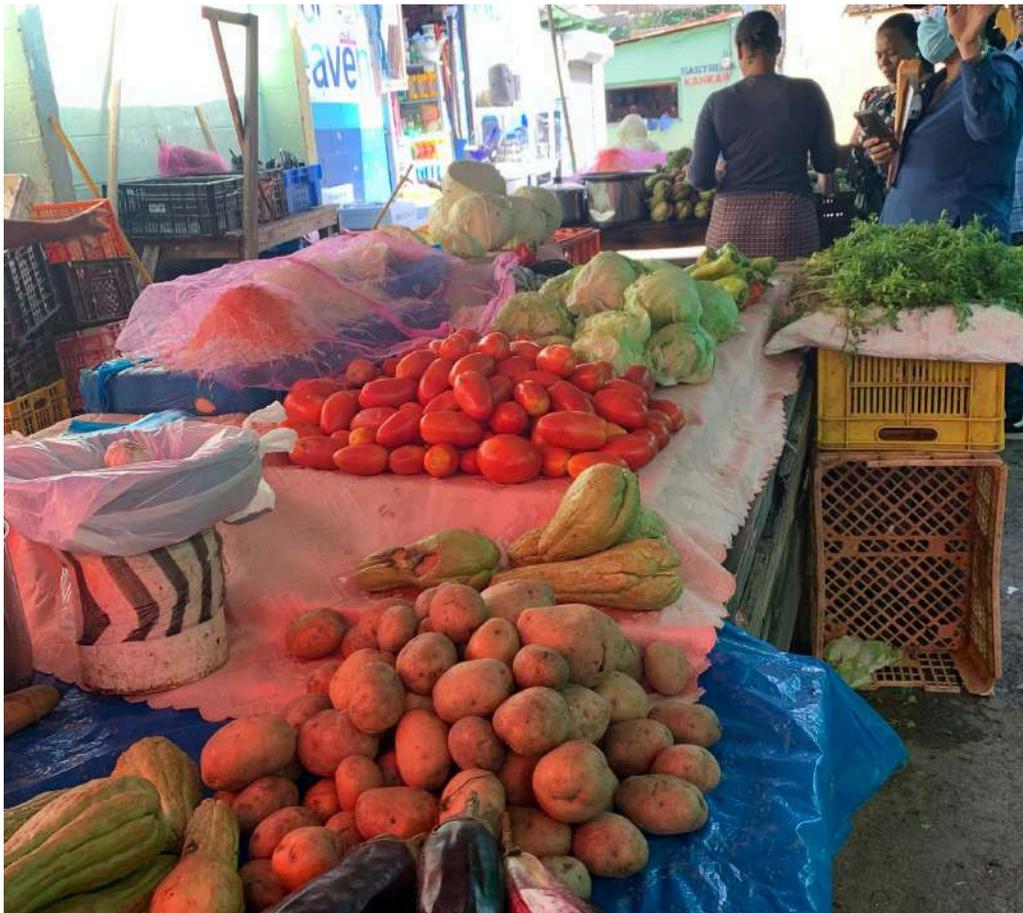
Se visualizan principalmente la comercialización de carnes sobre mesetas, en superficies de madera o plásticas. También se visualizan otros productos sobre fundas, lonas, sacos y canastos los cuales se visualizan sucios.

**Nota:** Observación directa en el mercado de Loma de Cabrera (Agosto, 2022)

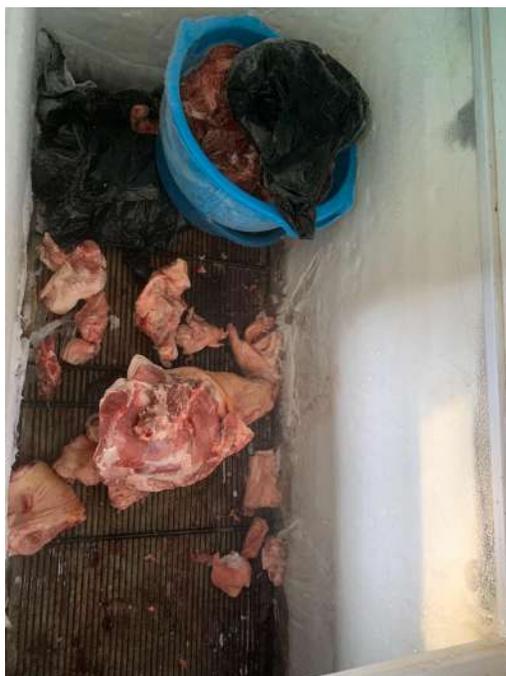
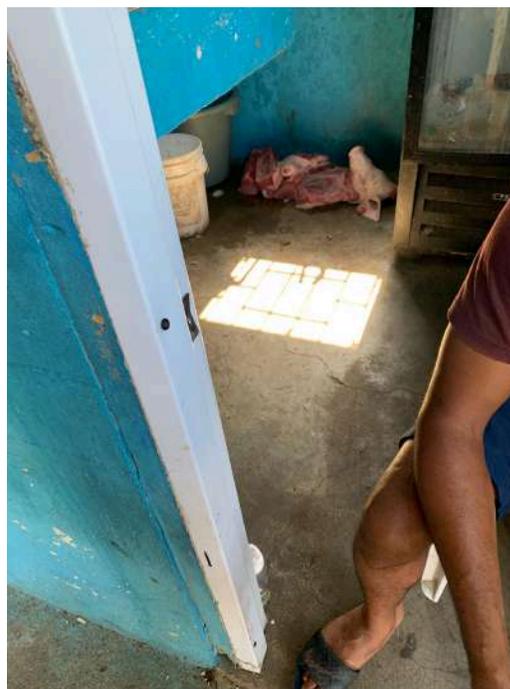
Se dispone de refrigerador para almacenamiento de algunos productos específicos como refrescos, jugos y embutidos sin embargo no se dispone de mecanismos para controlar la temperatura y humedad para asegurar la inocuidad y conservación correcta de los alimentos. Por otro lado en las carnicerías, cuentas con freezers los cuales se mantienen permanentemente abiertos, se observan en mal estado, sucios, corroídos. No existe ningún plan de limpieza de estos.

**Nota:** Observación directa en el mercado de Loma de

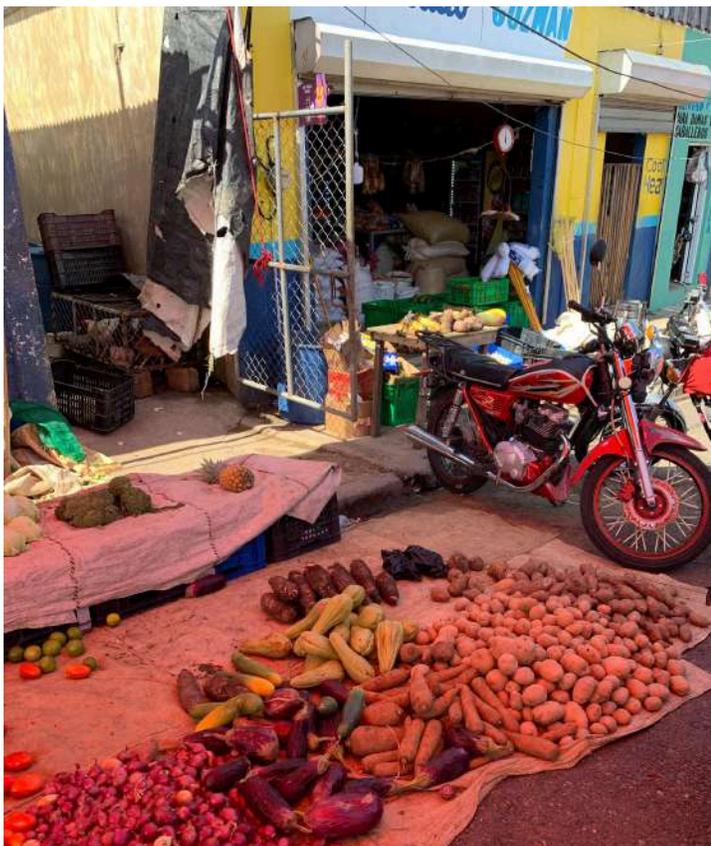
**Nota:** Productos un acomodados en sacos en el suelo en el mercado de Loma de Cabrera (Agosto, 2022)

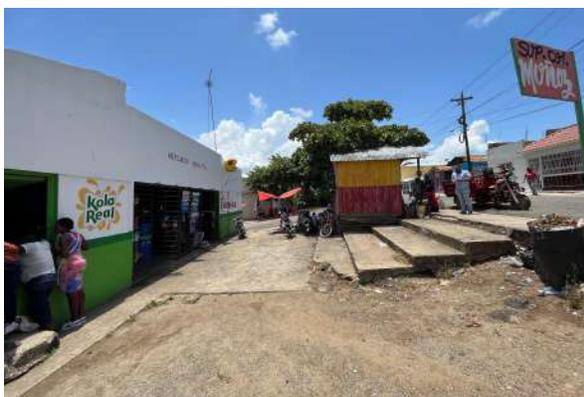
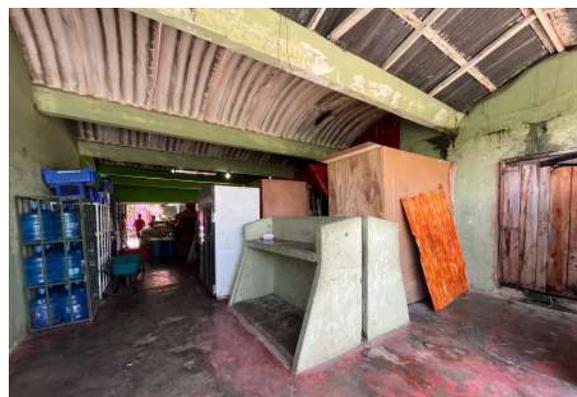
**Imagen izquierda**, vista de las condiciones de accesibilidad al mercado. **Imagen derecha** vista interior de la estructura del mercado, nótese las filtraciones al fondo.

La edificación original del mercado está en progresivo deterioro, el plan municipal de desarrollo del municipio de Restauración 2020-2024 dice lo siguiente acerca del mercado: *Uno de los principales problemas en la edificación, es su escaso espacio y lo antiguo del mismo, por lo que tiene problemas de filtraciones y deterioro en techos y paredes, además presenta problemas de drenaje cloacal y necesita remozamiento y mantenimiento. Los espacios públicos exteriores al mercado por parte de los vendedores agropecuarios dificultan el tránsito y provocan inadecuadas condiciones de higiene en su entorno.*

Datos que pudieron ser corroborado en este levantamiento; el interior del mercado se encuentra en condiciones deplorables, contrasta con cómo luce desde el exterior ya que cuenta con buenas condiciones de pintura, los anexos en la parte posterior lucen en condiciones aceptables (externo).

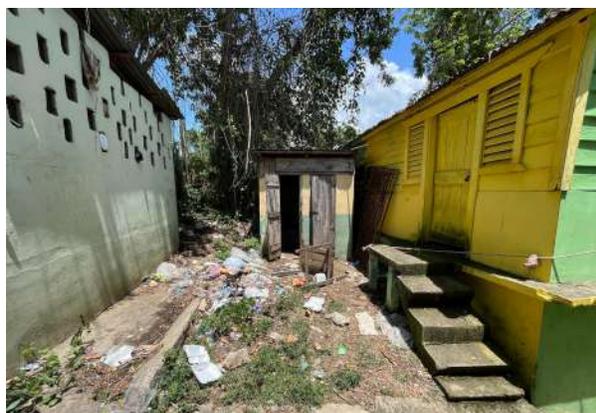
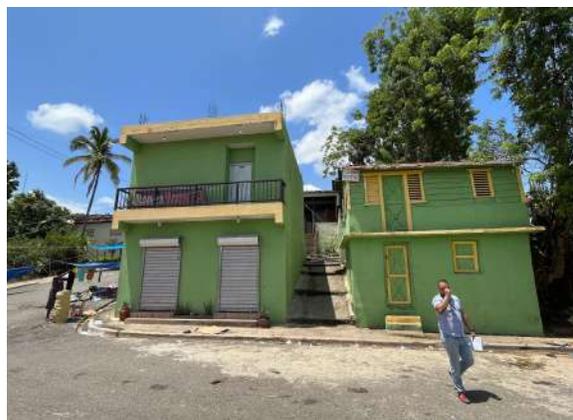
**Imagen izquierda**, Área de transición externa posterior, al fondo los baños. **Imagen derecha** vista de las edificaciones posteriores anexadas.
