## **LEVANTAMIENTO DE LAS NECESIDADES DE INFRAESTRUCTURA Y FUNCIONAMIENTO EN LOS MERCADOS FRONTERIZOS EN REPÚBLICA DOMINICANA**

*(septiembre 2022)*

*EuropeAid/139918/DH/SER/DO  
Nº contrato: FED 2020/415-753*

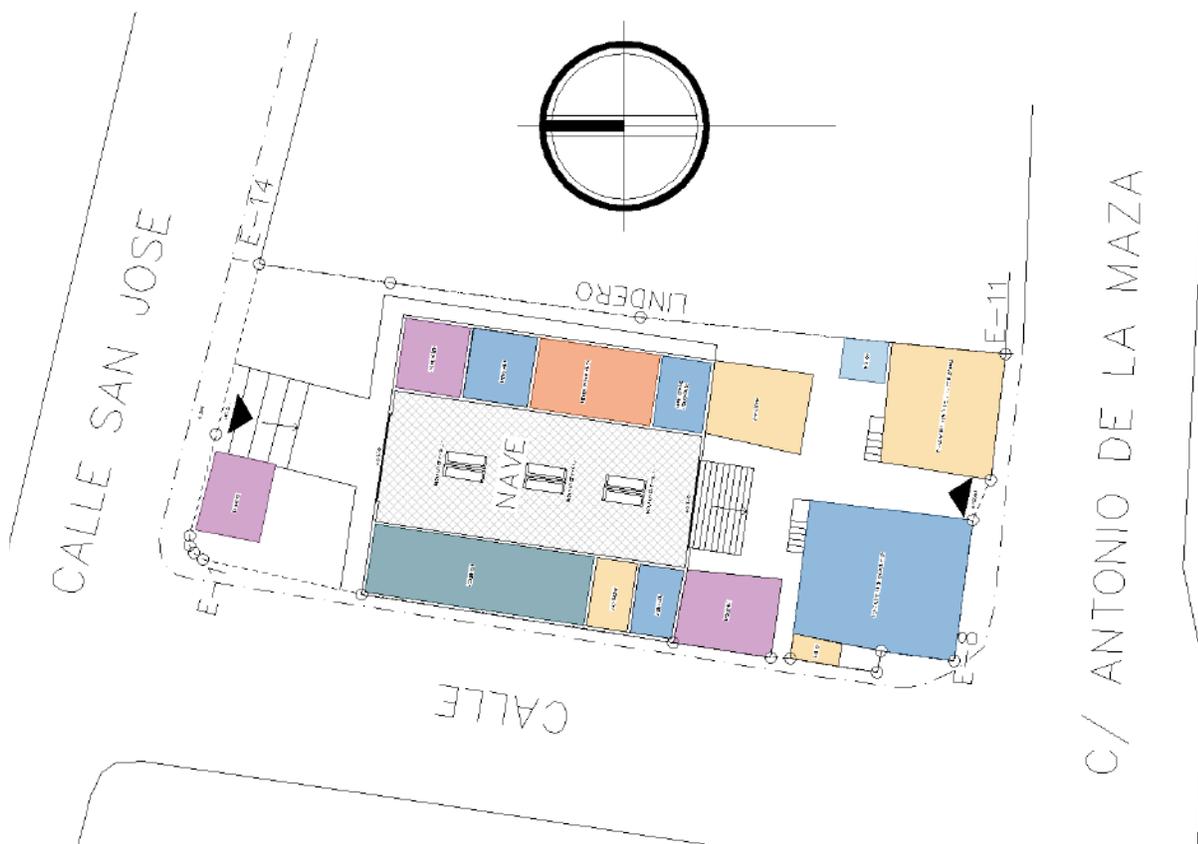
Figura 1. Esquema arquitectónico del mercado de Restauración

Leyenda	Rubro	Área en m <sup>2</sup>	Área en %
	Agrícola	<i>Generalmente en la calle</i>	
	Pecuario	40.00	13.61
	Agroindustrial	36.00	12.24
	Industrial	20.00	6.80
	Servicios	57.00	19.39
	Baños	5.00	1.70
	Locales sin uso	-	-
	Almacenes	136.00	46.26

La edificación original del mercado está en progresivo deterioro, el plan municipal de desarrollo del municipio de Restauración 2020-2024 dice lo siguiente acerca del mercado: *Uno de los principales problemas en la edificación, es su escaso espacio y lo antiguo del mismo, por lo que tiene problemas de filtraciones y deterioro en techos y paredes, además presenta problemas de drenaje cloacal y necesita remozamiento y mantenimiento. Los espacios públicos exteriores al mercado por parte de los vendedores agropecuarios dificultan el tránsito y provocan inadecuadas condiciones de higiene en su entorno.*

Datos que pudieron ser corroborado en este levantamiento; el interior del mercado se encuentra en condiciones deplorables, contrasta con cómo luce desde el exterior ya que cuenta con buenas condiciones de pintura, los anexos en la parte posterior lucen en condiciones aceptables (externo).

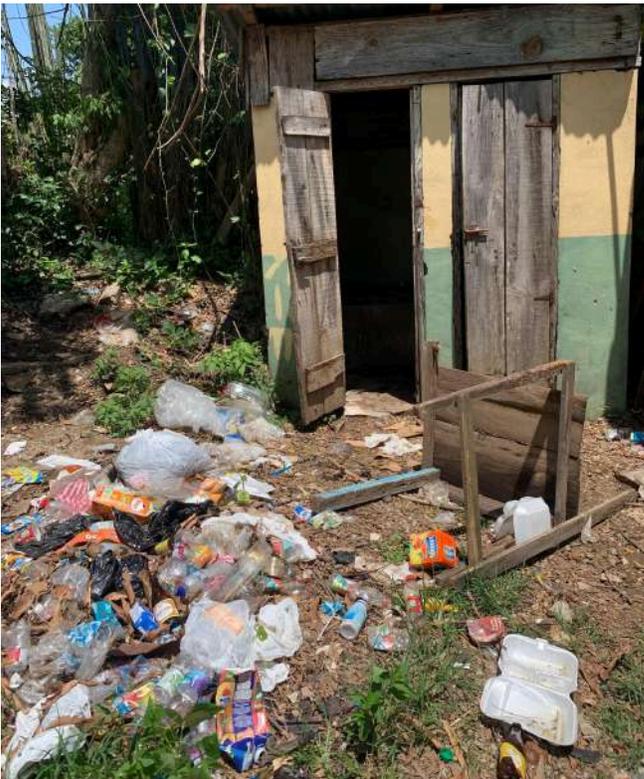
En el mercado de Restauración se visualizan espacios que comprometen la salubridad, inocuidad de los productos comercializados, los cuales suponen un riesgo potencial sobre la salud y el bienestar de la comunidad. Entre estos se observan justamente detrás del local de venta de alimentos se encuentra una letrina sanitaria fuera de servicio y se puede visualizar en los alrededores de esta la presencia de residuos, heces fecales y malos olores, este espacio representa un foco de contaminación biológica y del aire para los puestos de venta de alimentos.

**Nota:** Baños en el mercado de Restauración (Agosto, 2022)

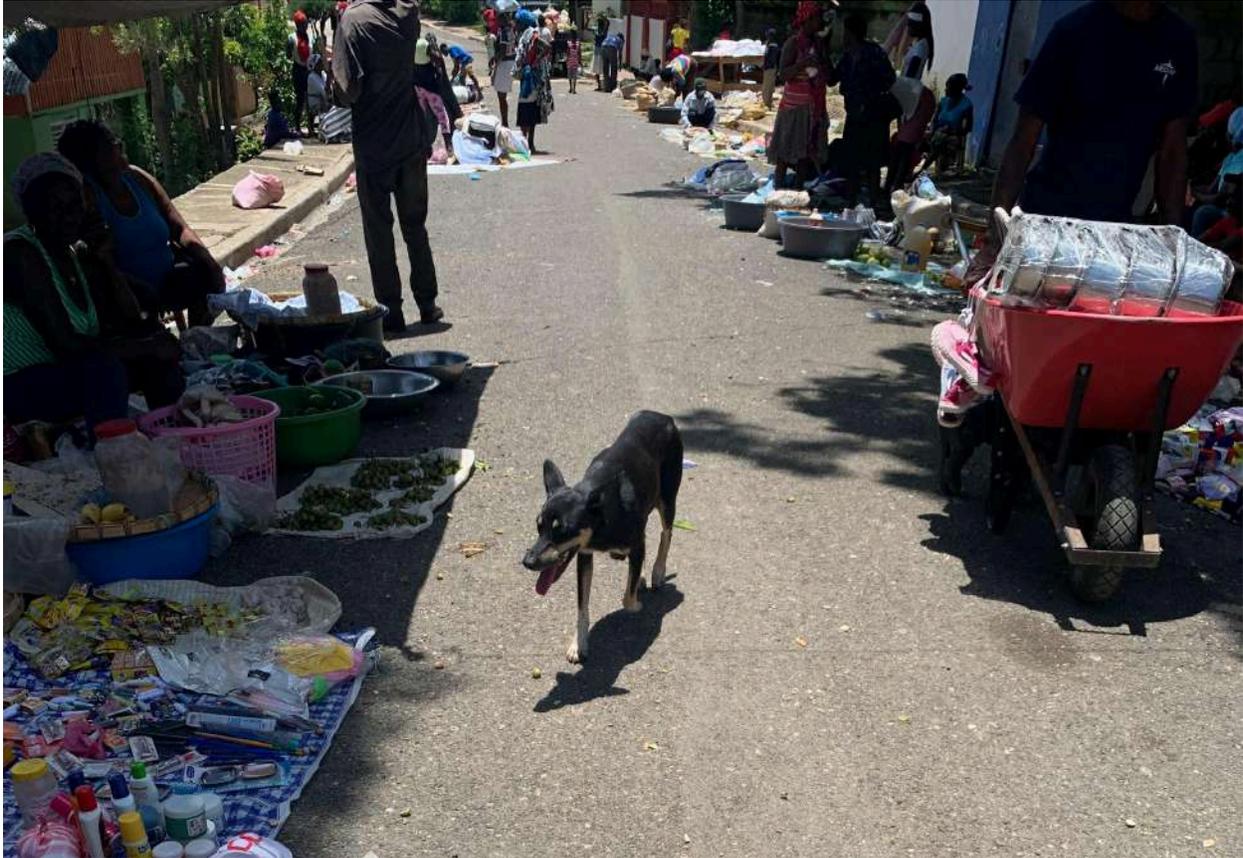
Por otro lado se evidenció que alrededor de los espacios de venta se evidenció la presencia y circulación de animales domésticos y aves en los alrededores , en donde existe un alto riesgo de exposición a agentes biológicos patógenos los cuales de acuerdo con Mirón (2014), promulgan la incidencia de enfermedades infecciosas o parasitarias transmitidas al hombre por los animales y/o sus productos o cadáveres, conocidas como zoonosis.

Fuente: Circulación de animales en el mercado de Restauración (Agosto, 2022)

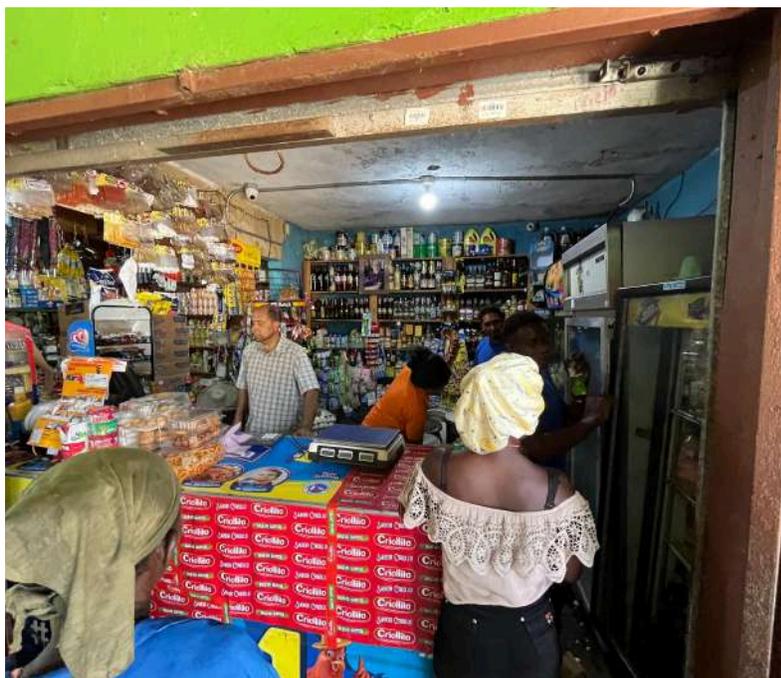
En este mercado existen otros locales como las carnicerías, dotados de paredes de material poroso (blocks), impidiendo así una adecuada limpieza, estas también cuentan con orificios que facilitan el acceso a plagas, pisos con grietas, sogas y utensilios suspendidos en los techos con signos de suciedad, las ventanas son de hierro algunas cubiertas con cartón o malla metálica y poseen anchos orificios. El diseño y la disposición de los establecimientos alimentarios no permite su mantenimiento y limpieza adecuado.

**Nota:** Módulo de venta en el mercado de Loma de Cabrera (Agosto, 2022)

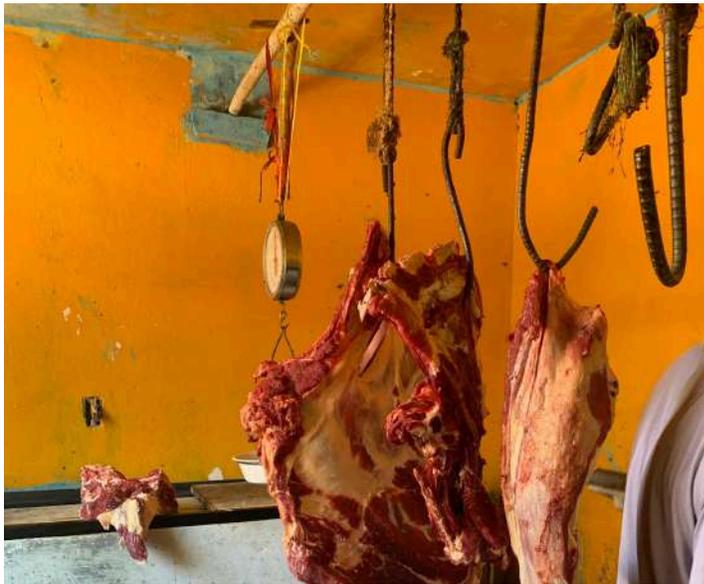
**Nota.** Instalaciones suspendidas con signos de suciedad, sosteniendo carne

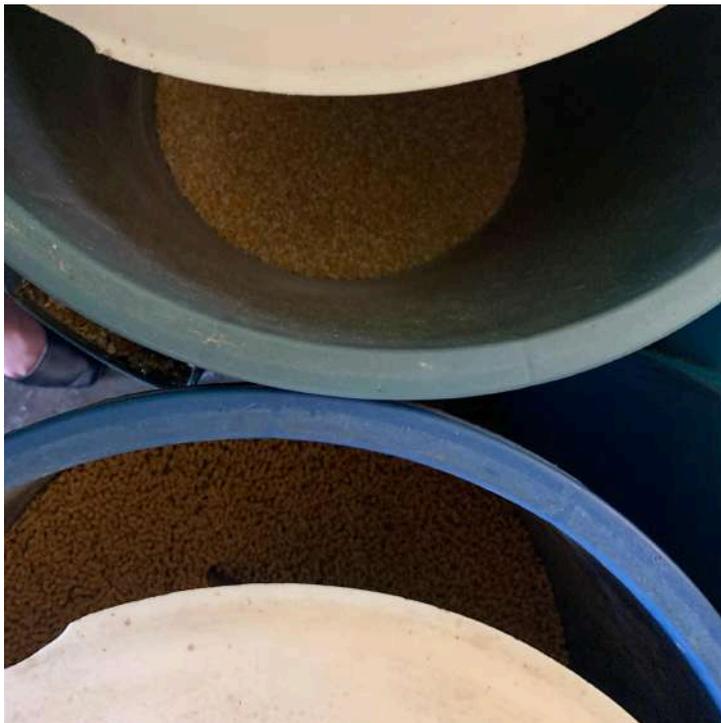
**Nota.** El envase superior contiene maíz para consumo humano y el envase posterior contiene alimento para conejos

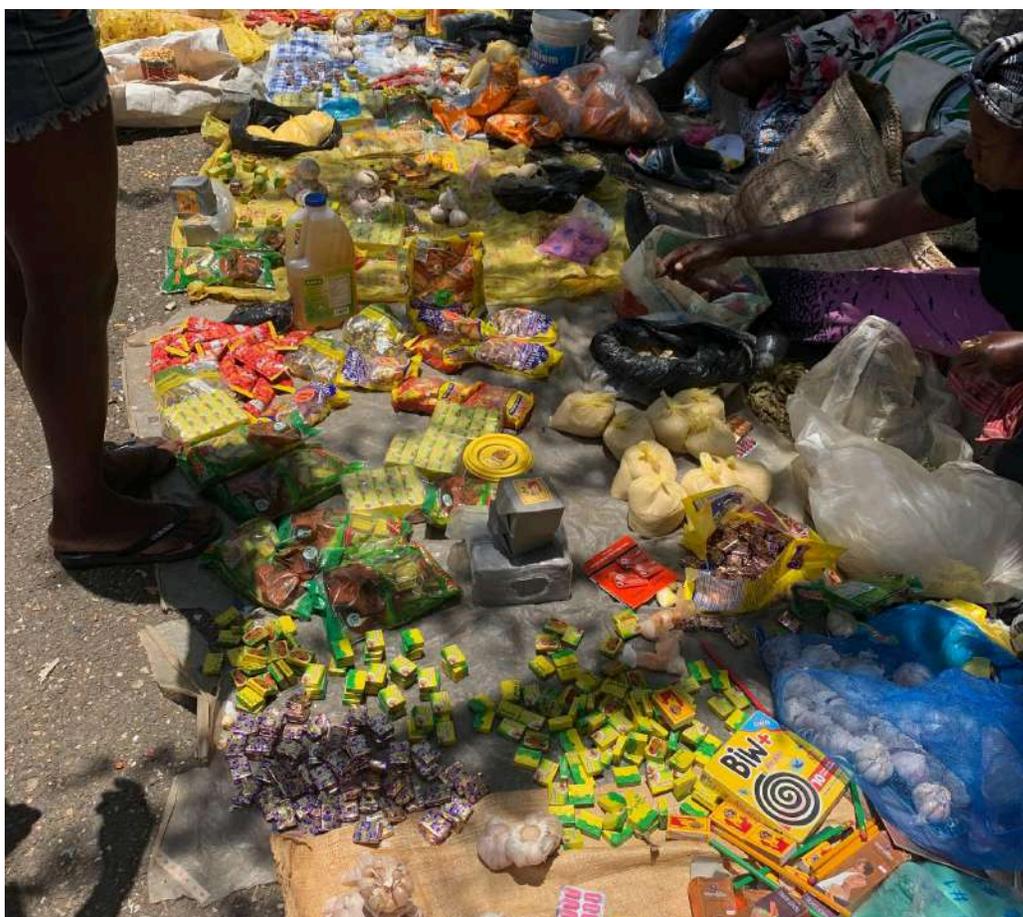
Las superficies para comercialización de alimentos entran en contacto directo con el suelo, y son de materiales absorbentes madera o lonas en las cuales se evidencia suciedad.

**Nota:** Comercialización de productos sobre plásticos y sacos el mercado de Restauración (Agosto, 2022)

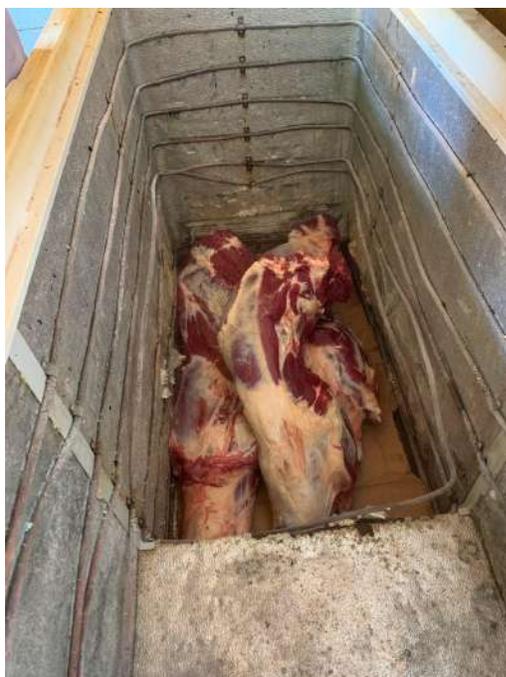
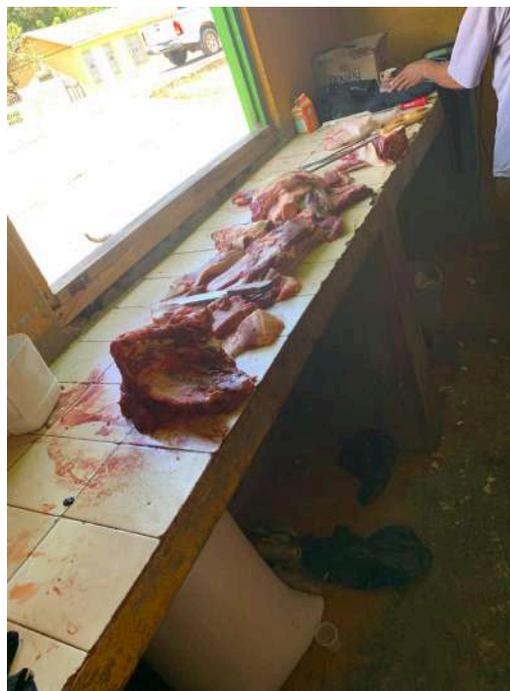
En la carnicería hay un congelador, no se controla la temperatura ideal de la carne y generalmente se mantiene a la intemperie a temperatura ambiente para su comercialización de esta. Se observan en mal estado, sucios, corroídos. No existe ningún plan de limpieza de estos.

**Nota:** En la imagen de la izquierda se observan las condiciones del refrigerador de la carnicería y en la imagen derecha se observan carnes en superficies porosas, utensilios sucios y basura dentro del local en el mercado de Restauración, (Agosto, 2022)

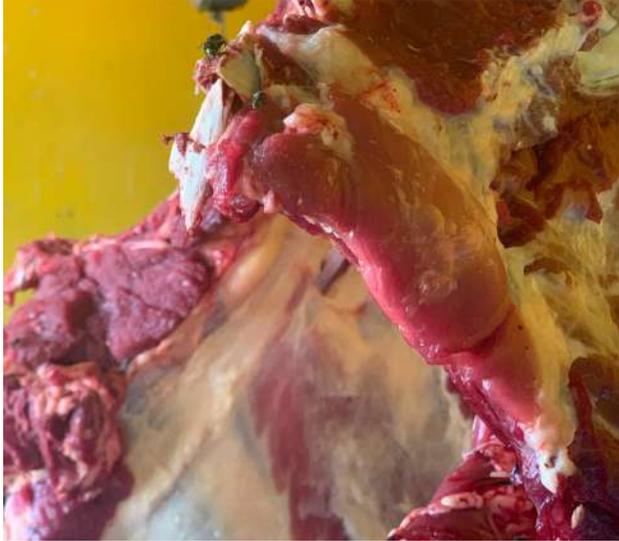
**Nota:** Presencia de moscas en las carnes de venta en el mercado de Restauración (Agosto, 2022)

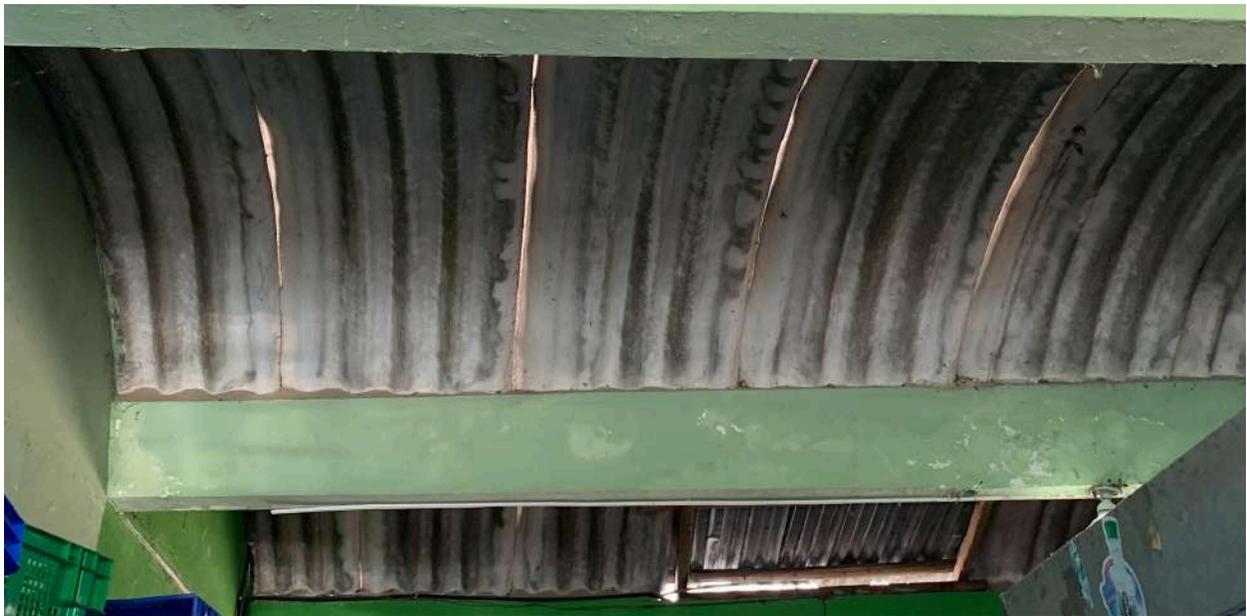
No existe un plan para el control de plagas; el mercado es una instalación abierta, puede acceder cualquier plaga, animal doméstico o no, aves de corral y/o plagas. Se pudo observar en el local, hay aberturas en techos que permiten el acceso a plagas. Las puertas son de metal con orificios que permiten el acceso a plagas y animales domésticos y en la carnicería se pudo observar una gran cantidad de moscas directamente sobre los productos. El mercado de Restauración es una instalación abierta, puede acceder cualquier plaga, animal doméstico o no, aves de corral y/o plagas.

**Nota:** Fisuras en los techos en el mercado de Restauración (Agosto, 2022)

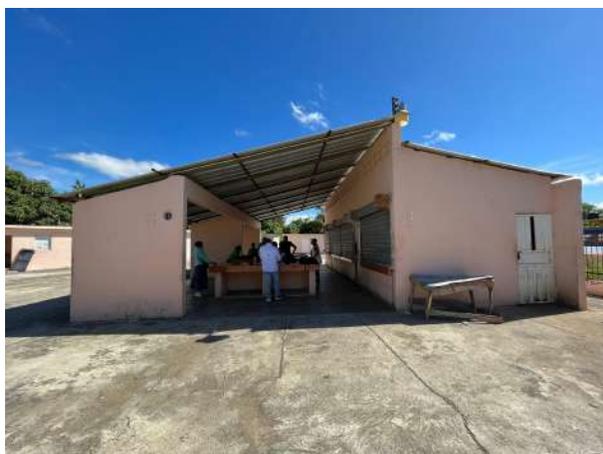
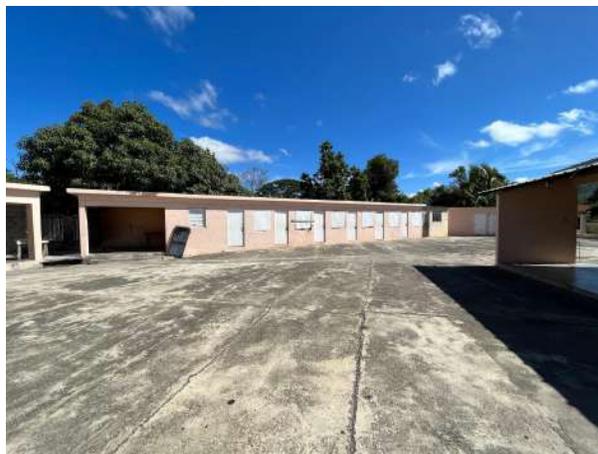
**Imagen izquierda**, vista de la edificación central. **Imagen derecha**, prototipo de edificaciones perimetrales.

Las edificaciones que componen el mercado, en cuanto a estructura, pisos y cerramientos, se encuentran en estado aceptable, no se visualiza deterioro importantes, sin embargo resultan insuficientes, además de que no reciben el uso adecuado. El Plan Municipal de Desarrollo destaca: “ (el mercado) no está en condiciones ya que su estructura física no cuenta con los espacios correspondiente por vendedores creándose un caos en la repartición de las casetas por limitados y pequeños, también afecta la falta de higiene y control de plagas bajando las ventas y la calidad de los producto ”

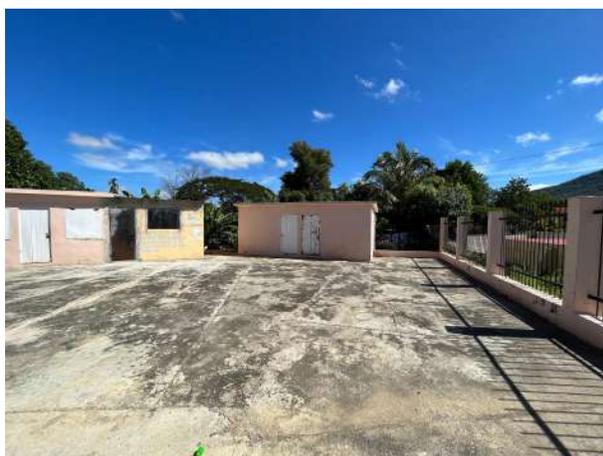
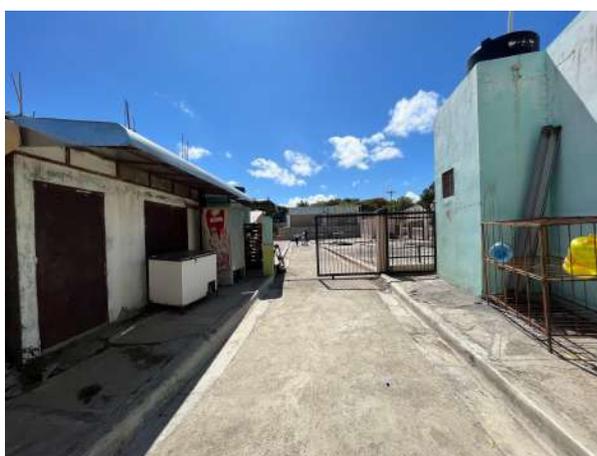
Imagen izquierda, edificación correspondiente a los baños **Imagen derecha**, acceso secundario al mercado.

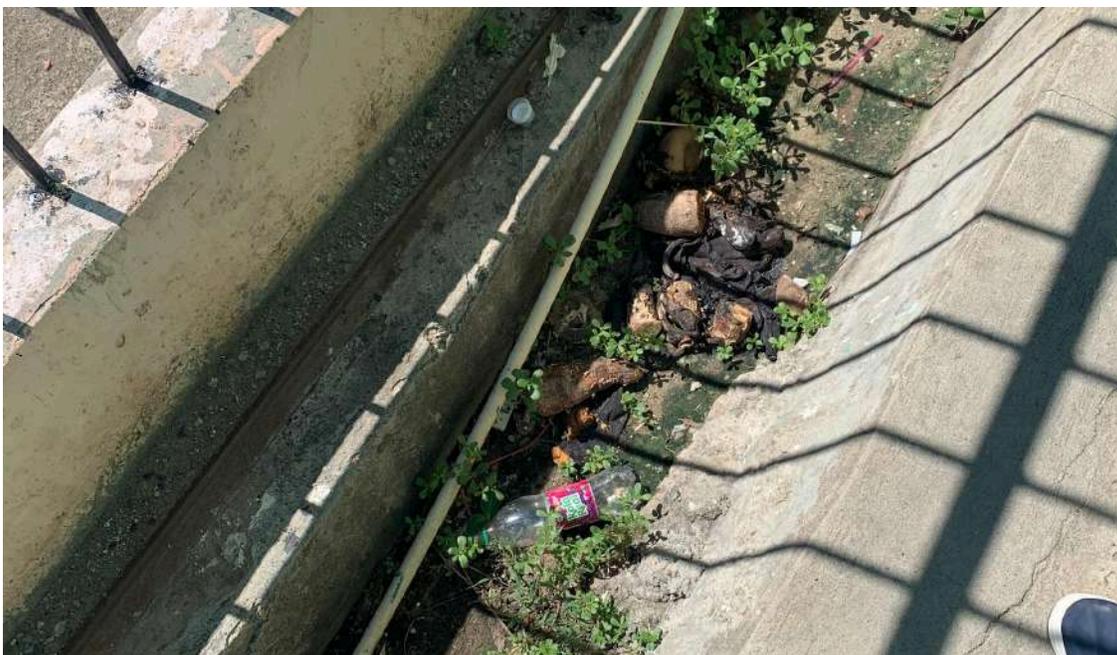
En estos espacios existe una gran acumulación de basuras principalmente envases plásticos, cartón y restos de comida. Al acercarse a estos espacios también se perciben olores putrefactos y la presencia de heces fecales.

**Nota:** Acumulación residuos en los alrededores del mercado de Bánica (Agosto, 2022)

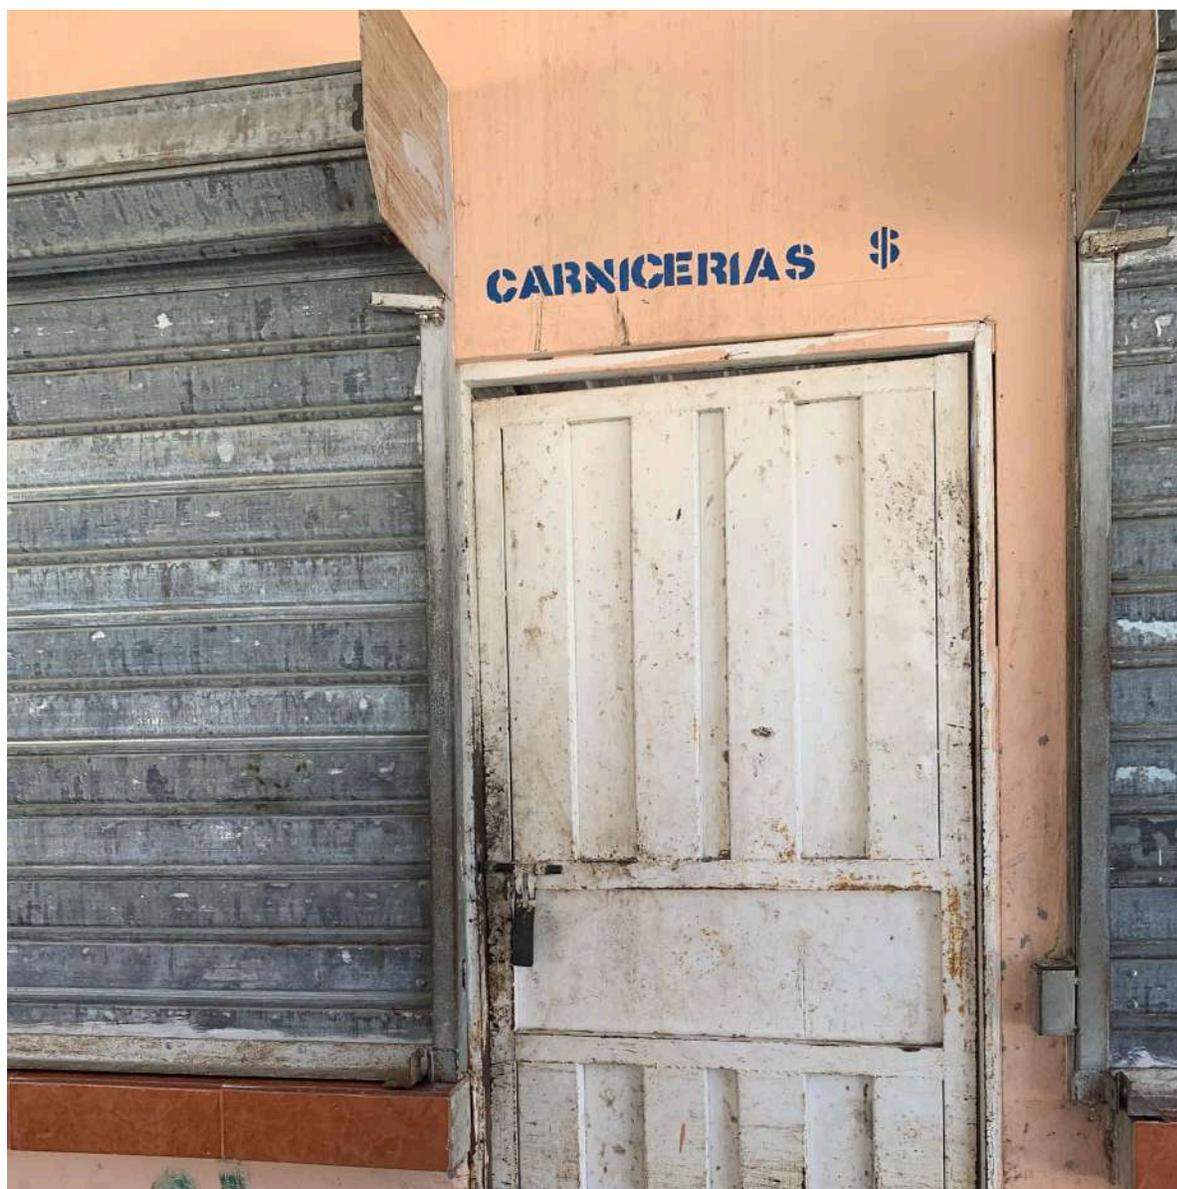
Sobre las estructuras existentes de comercialización, las ventanas y puertas de los locales de venta son de hierro, un material oxidativo, algunas puertas son enrollables de material metálico con divisiones que albergan polvo y suciedad, haciéndolas también difíciles de limpiar.

**Nota:** Puertas y ventanas en carnicería en el mercado de Bánica (Agosto, 2022)

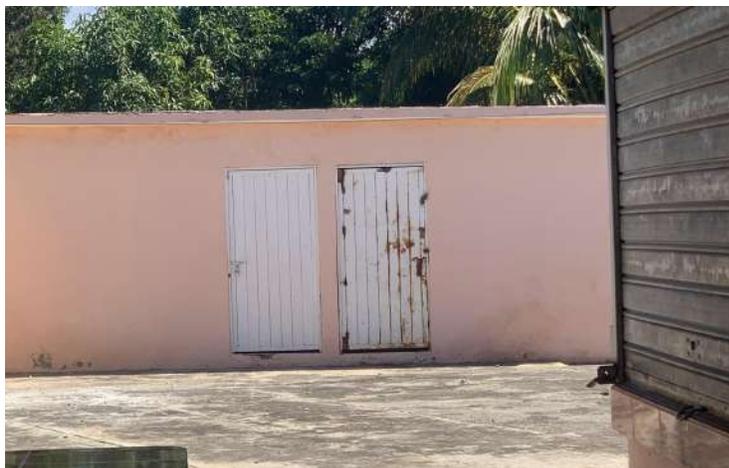
**Nota.** Instalaciones sanitarias del mercado de Bánica

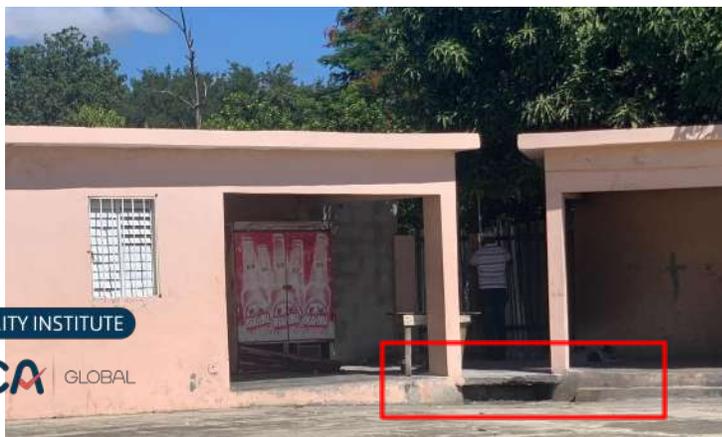
**Nota.** Abertura hacia la cañada

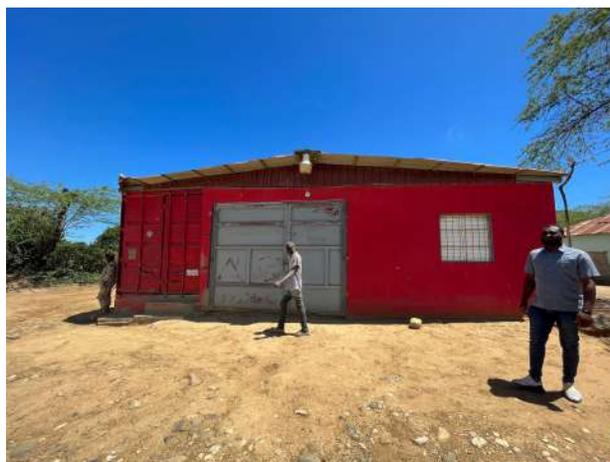
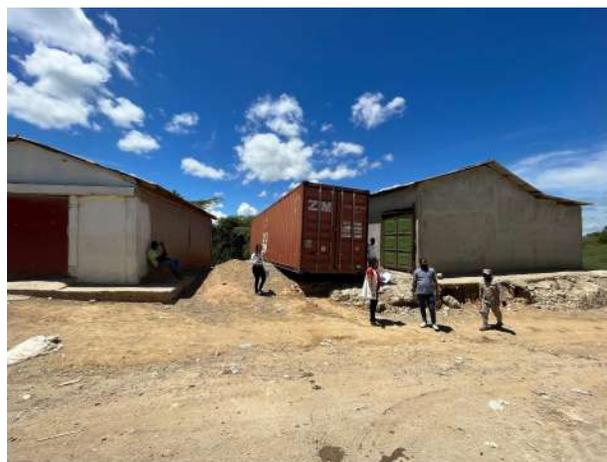
Imagen izquierda y derecha, prototipos de edificación predominante.

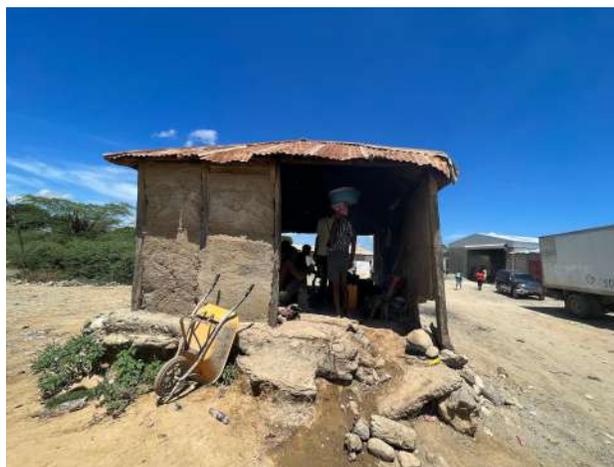
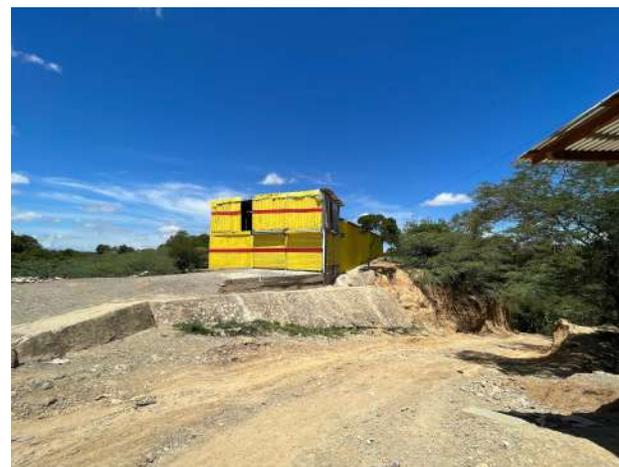
Imagen izquierda, estructura informal. Imagen derecha, vista del acceso al río Artibonito.

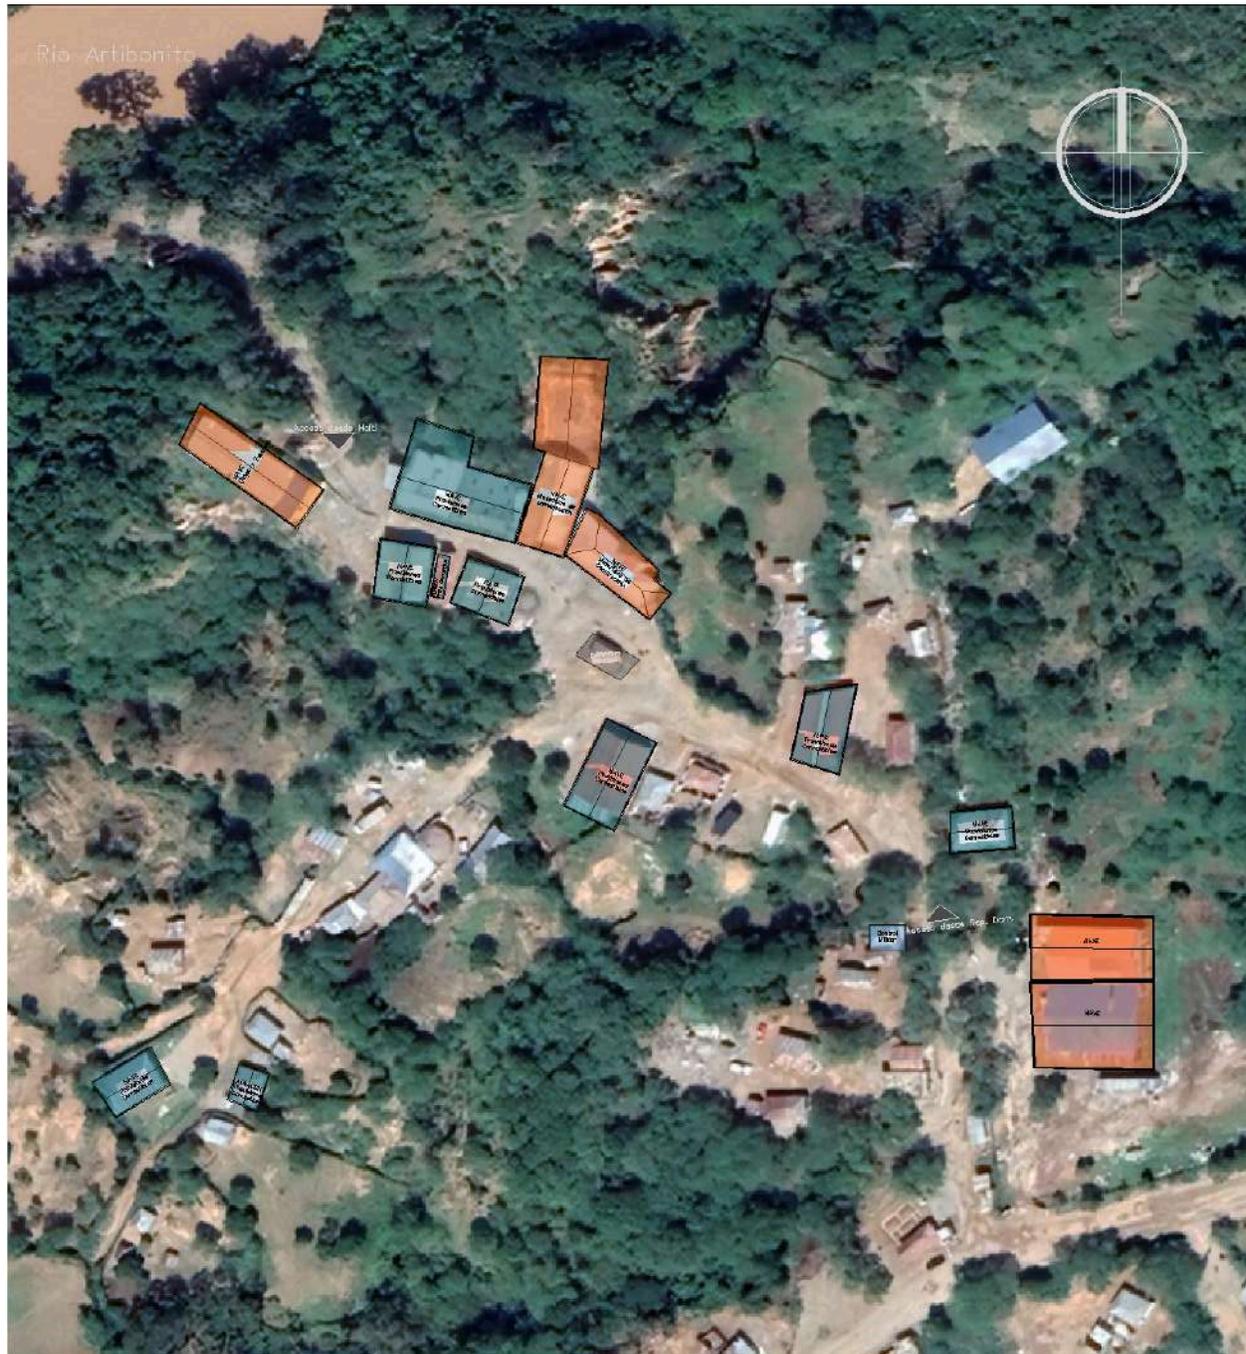
Figura 1. Esquema zonificación del mercado de Hato Viejo

Servicios		
Agua potable	Energía eléctrica	Telefonía e Internet
No cuenta con abastecimiento de agua por parte de INAPA.	No cuenta con abastecimiento de energía formal por parte de EDESUR, existe un sistema de cableado eléctrico deficiente que lleva energía a algunos comercios.	La zona del mercado cuenta con pobre cobertura de estos servicios.

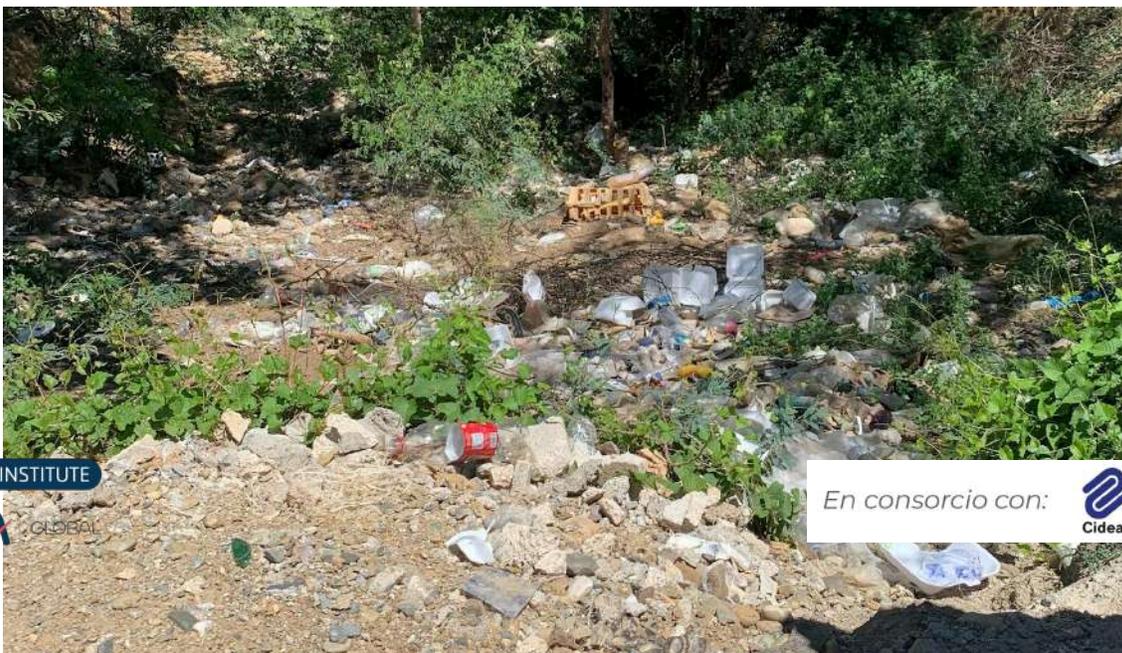
Dentro de las áreas destinadas a la comercialización de productos se observa la existencia de espacios utilizados como vertederos improvisados. En estos espacios existe una gran acumulación de basuras principalmente envases plásticos, cartón y restos de comida. Al acercarse a estos espacios también se perciben olores putrefactos y la presencia de heces fecales.

**Nota:** Focos de contaminación en el mercado de Hato Viejo (Agosto, 2022)

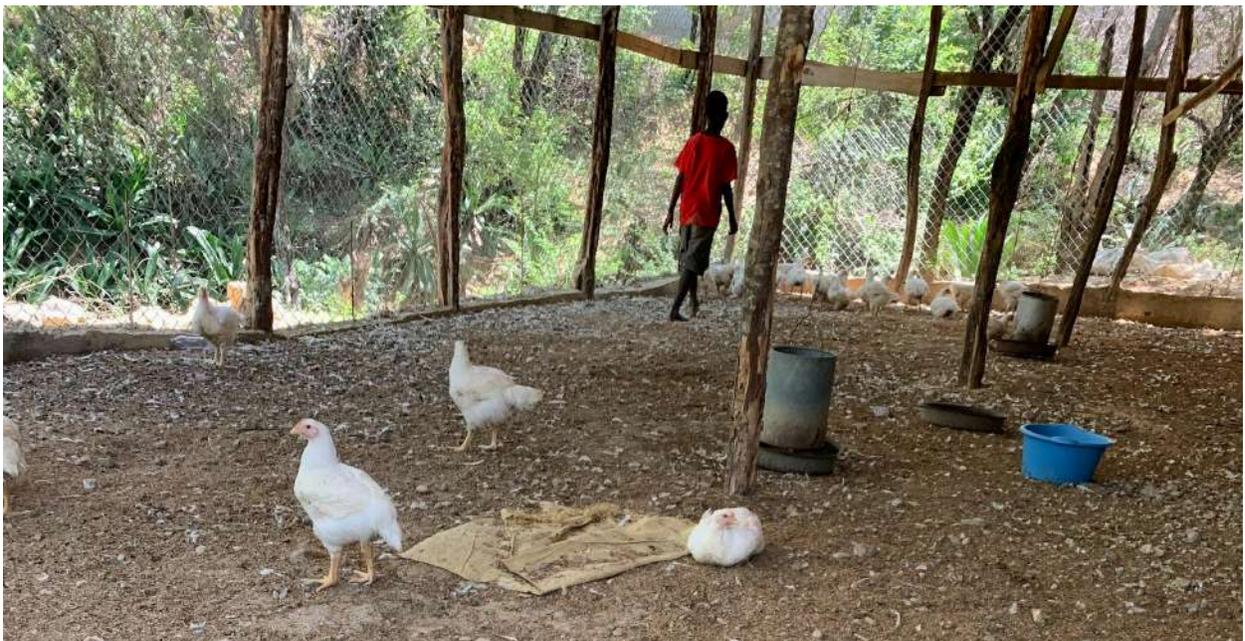
Del mismo modo se pueden observar granjas de animales ubicadas en zonas que permiten la circulación de aire contaminado hacia todas las áreas y almacenes de comercialización de productos alimenticios en donde existe un alto riesgo de exposición a agentes biológicos patógenos los cuales de acuerdo con Mirón (2014), promulgan la incidencia de enfermedades infecciosas o parasitarias transmitidas al hombre por los animales y/o sus productos o cadáveres, conocidas como zoonosis.

**Nota:** Granjas de pollos en el mercado de Hato Viejo (Agosto, 2022)

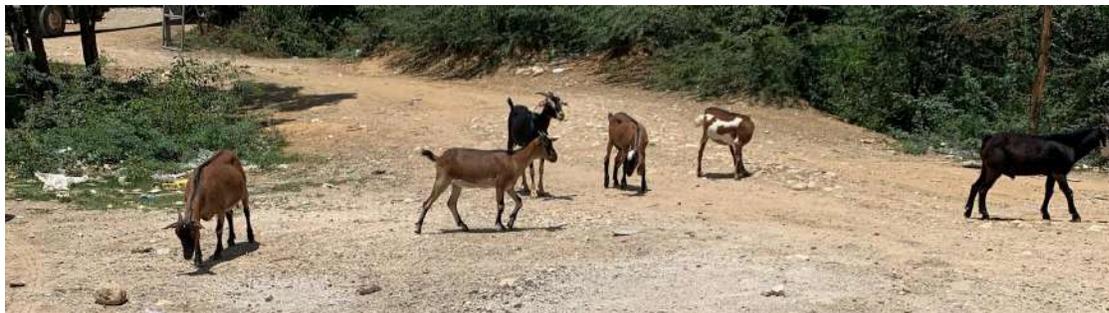
Del mismo modo se evidenció la presencia y circulación de animales domésticos y aves en los alrededores.

**Fuente:** Circulación de animales en el mercado de Hato Viejo (Agosto, 2022)

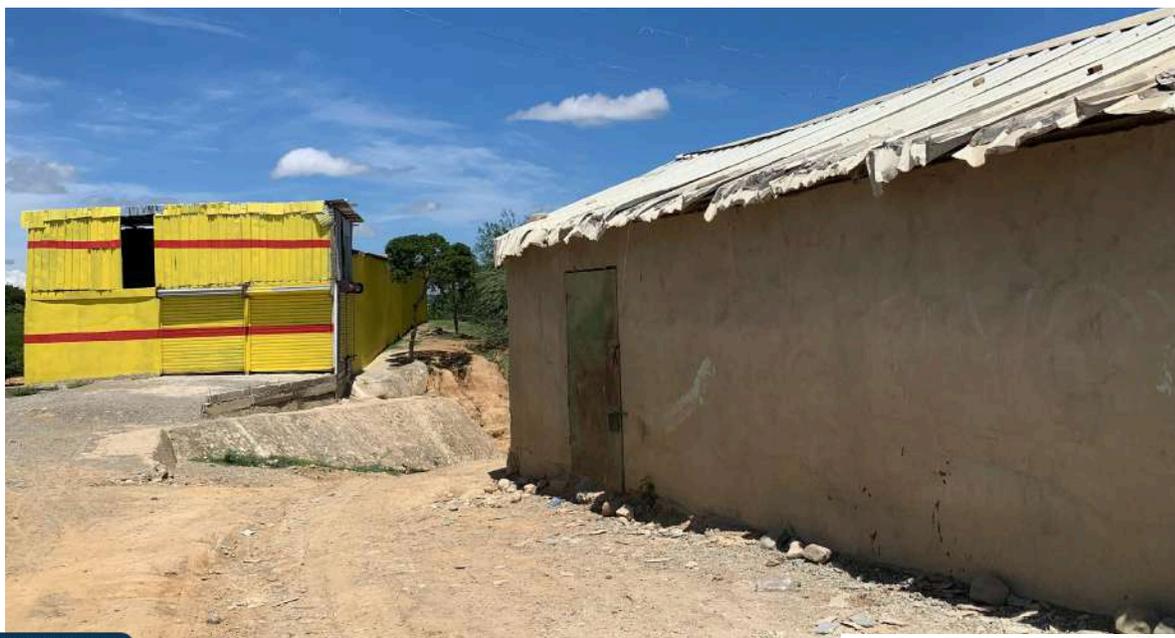
El diseño y la disposición de los establecimientos alimentarios no permite su mantenimiento y limpieza adecuado, las paredes están construida de materiales porosos, los locales no cuentan con ventanas, las puertas están construidas de materiales corrosivos y los techos cuentan con aberturas que permite el acceso a cualquier tipo de plagas.

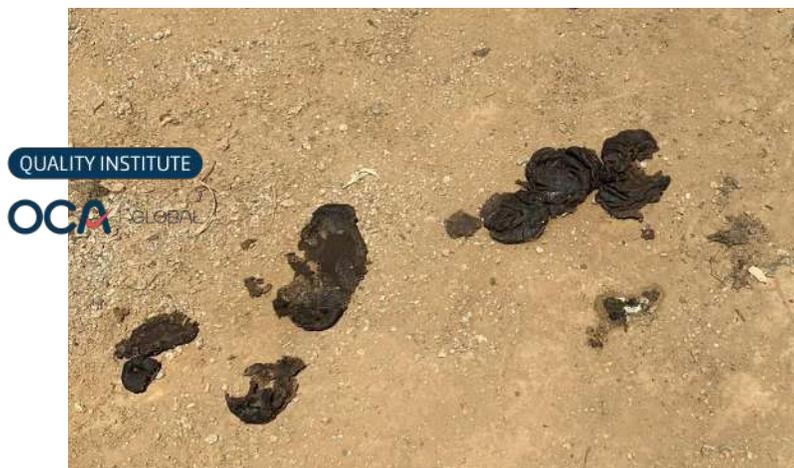
**Nota.** Heces fecales ubicadas en los alrededores de puestos de venta

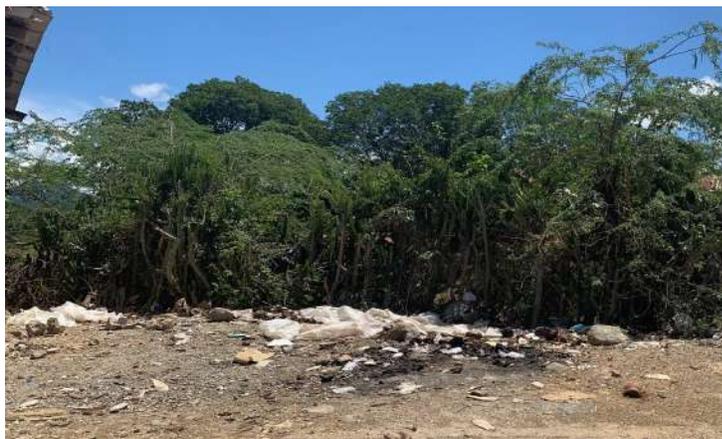
**Nota.** Evidencia de la acumulación de residuos y quema de basuras

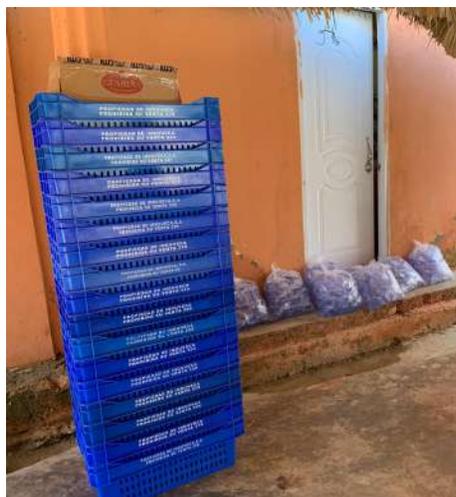
Los utensilios, recipientes y superficies que entran en contacto directo con alimentos están fabricados de materiales alterables, porosos y difíciles de lavar y desinfectar, estos no se encuentran en buenas condiciones de limpieza y orden. Tampoco existe una área destinada al lavado y desinfección de equipos y utensilios usados para la adecuación de sus productos.

Se visualizan principalmente la comercialización de alimentos directamente sobre camiones y a granel o en el piso. Estas superficies representan probabilidad de contaminación.

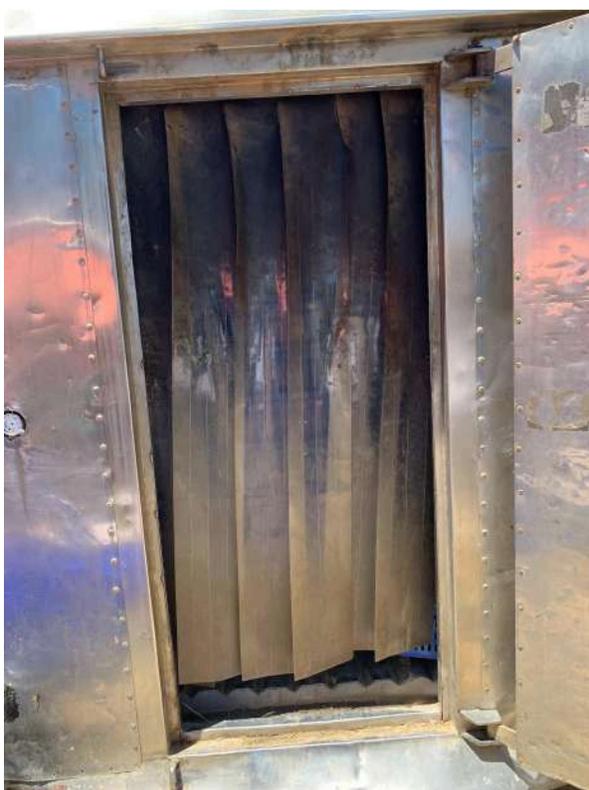
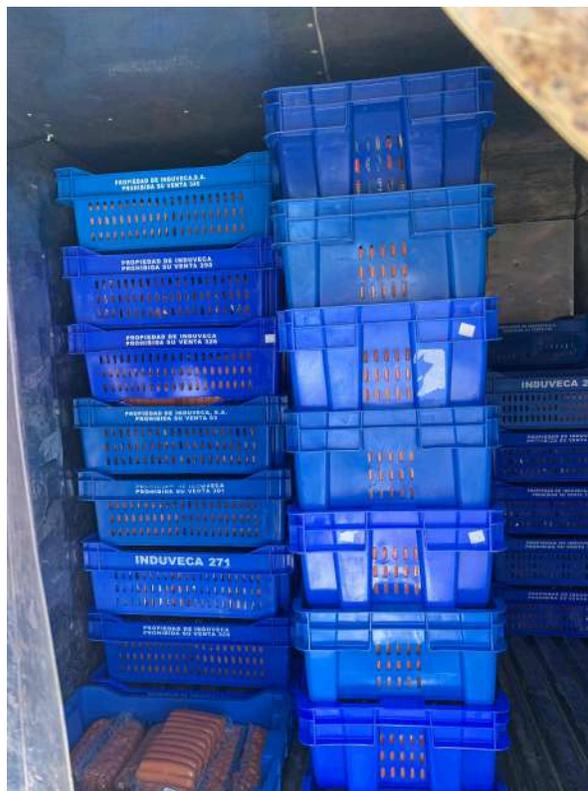
Se visualiza la existencia de un contenedor refrigerado para el almacenamiento y distribución de embutidos, sin embargo, no existe un control de temperatura ideal (0-4 grados centígrados) para el manejo de este producto ni un control de entrada y salida. Según las informaciones recolectadas este contenedor solo es encendido en horario nocturno para proveer refrigeración a los productos almacenados, en el horario diurno se interrumpe la cadena de frío dejando el producto susceptible a la proliferación de bacterias psicrófilas.

**Nota:** Contenedor para almacenamiento de embutidos en el mercado de Hato Viejo, (Agosto, 2022)

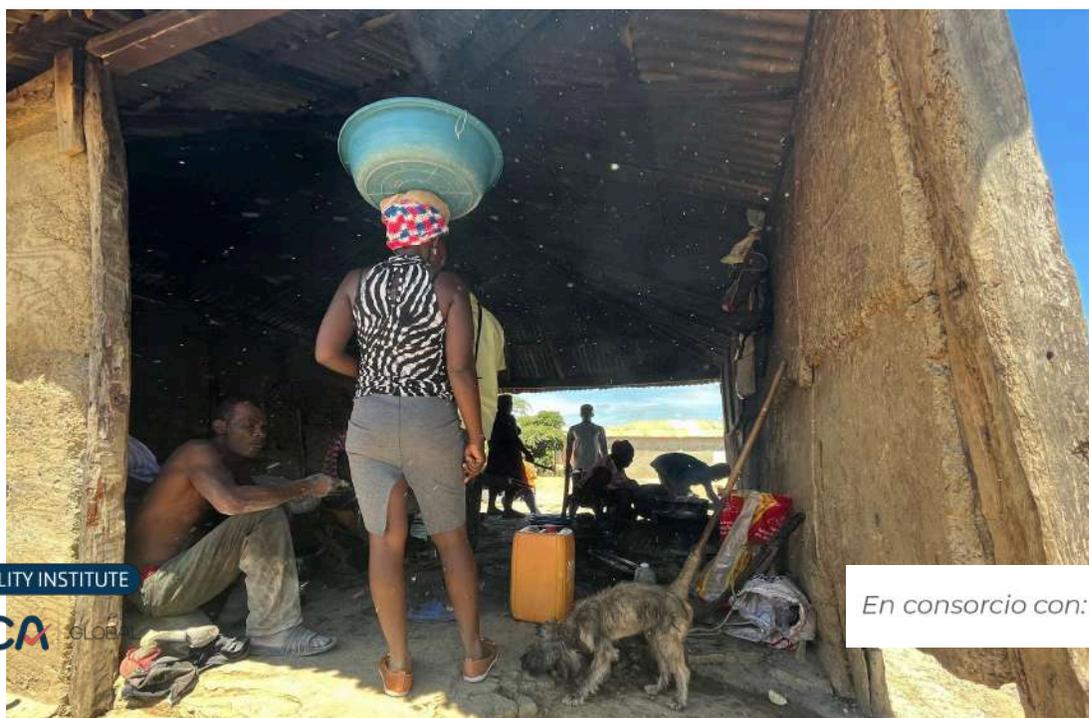
En la siguiente imagen podemos visualizar un espacio de preparación de alimentos cocinados en el mercado de Hato Viejo construido de barro. Se visualiza la presencia de animales, la contaminación por el polvo, además de la presencia de productos químicos así como también podemos ver la presencia de alimentos y personas en el piso y basura.

**Nota:** Área de comedor y cocina en el mercado de Hato Viejo, (Agosto, 2022)

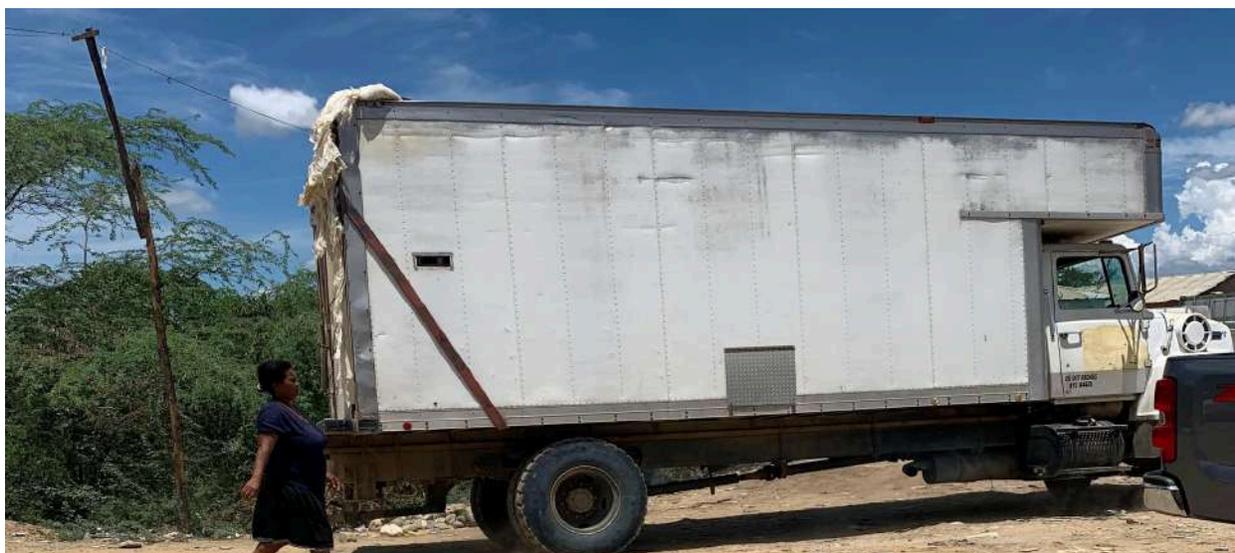
No se evidencia la limpieza de los medios de transporte y los recipientes para productos a granel utilizados para la movilización de productos.

**Nota:** Camión de transporte en el mercado de Hato Viejo, (Agosto, 2022)

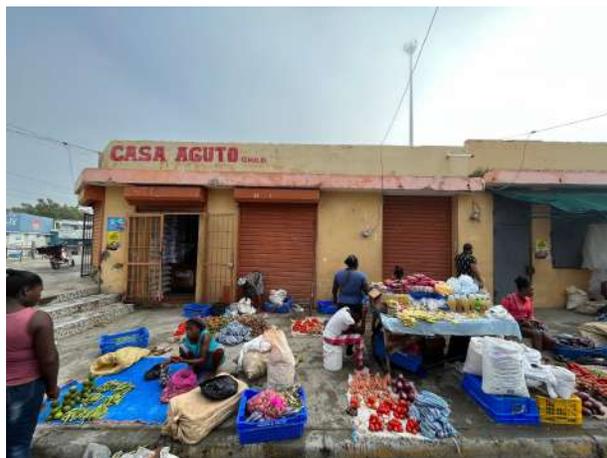
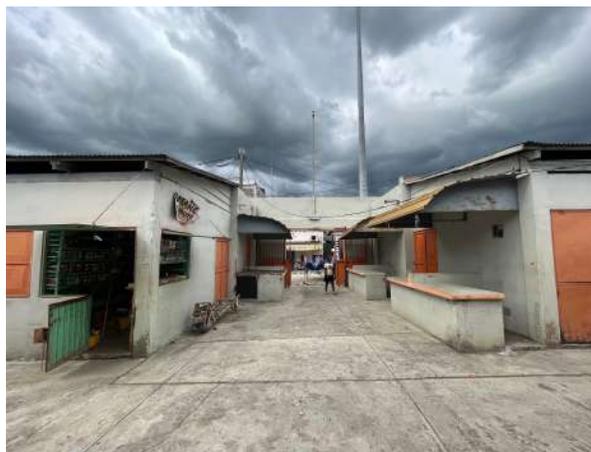
La infraestructura física del mercado de Comendador se desarrolla en una porción de terreno de 2,119.47 m<sup>2</sup>, los vendedores ambulantes mantienen el mercado activo básicamente durante toda la semana ocupando áreas y calles circundantes llegando a unos 20,561 m<sup>2</sup> (según levantamiento base). La estructura original del mercado se ha conservado casi en su totalidad, se compone por 4 bloques perimetrales en forma de L, y 3 bloques centrales, todos construidos en muros de mampostería y techados en madera y zinc.

**Imagen izquierda**, tipología de locales con fachadas al exterior. **Imagen derecha**, área interior del mercado
