## **LEVANTAMIENTO DE LAS NECESIDADES DE INFRAESTRUCTURA Y FUNCIONAMIENTO EN LOS MERCADOS FRONTERIZOS EN REPÚBLICA DOMINICANA**

*(septiembre 2022)*

*EuropeAid/139918/DH/SER/DO  
Nº contrato: FED 2020/415-753*

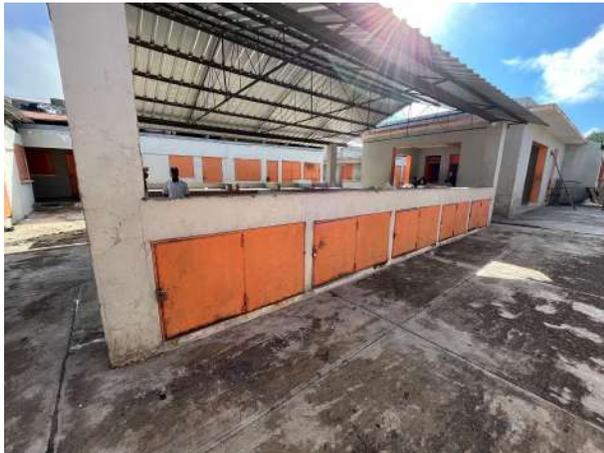
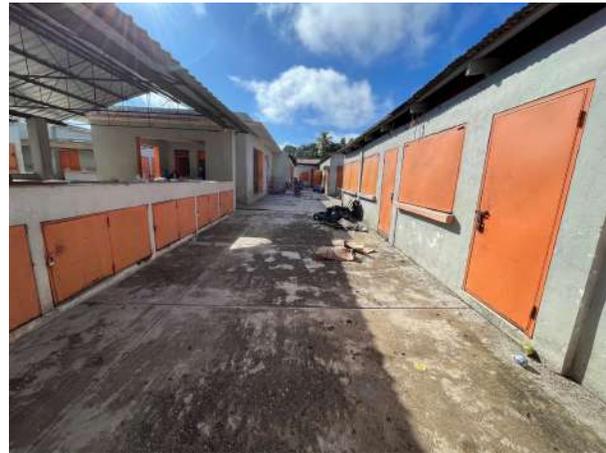
Imagen izquierda, vista parcial del área central. Imagen derecha, área de circulación interior del mercado

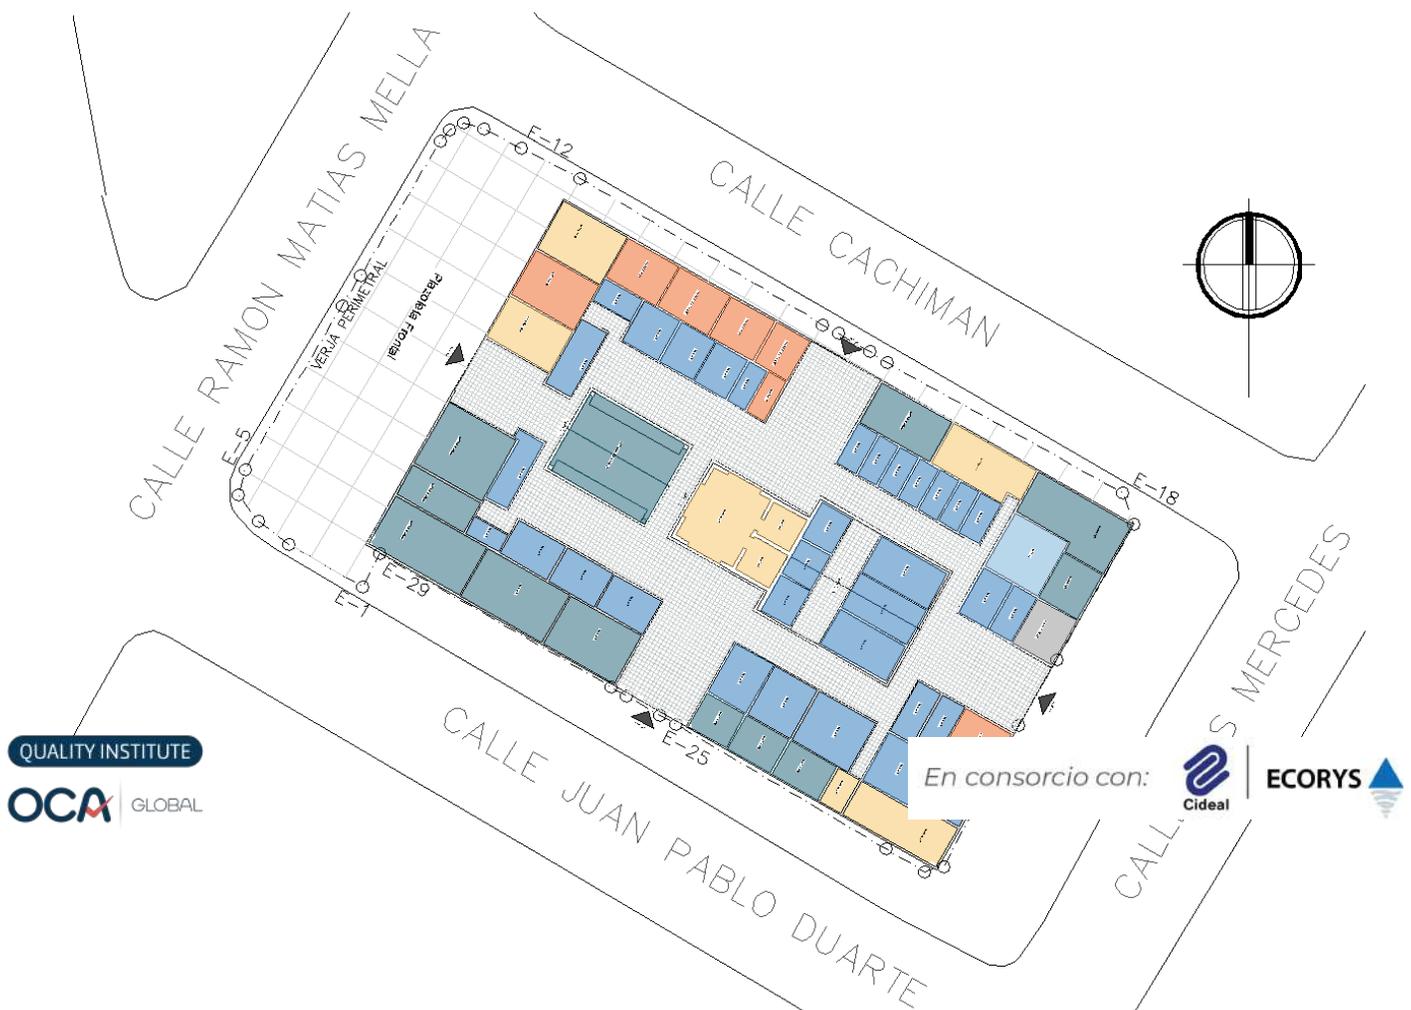
Figura 1. Esquema arquitectónico del mercado de Comendador

Las edificaciones que componen el mercado, en cuanto a estructura, pisos y cerramientos, en general, se pudo observar que les falta de mantenimiento, abundan las filtraciones, humedad y oxidación en gran parte de la estructura. Las superficies presentan deterioro por falta de pintura en general, esto acentúa la sensación de falta de higiene que hay en el mercado, sin embargo, un aspecto a destacar de este mercado es la homogeneidad de los colores aplicados tanto en el exterior como en el interior, lo cual reduce la contaminación visual y facilitan una mejor comprensión de los espacios.

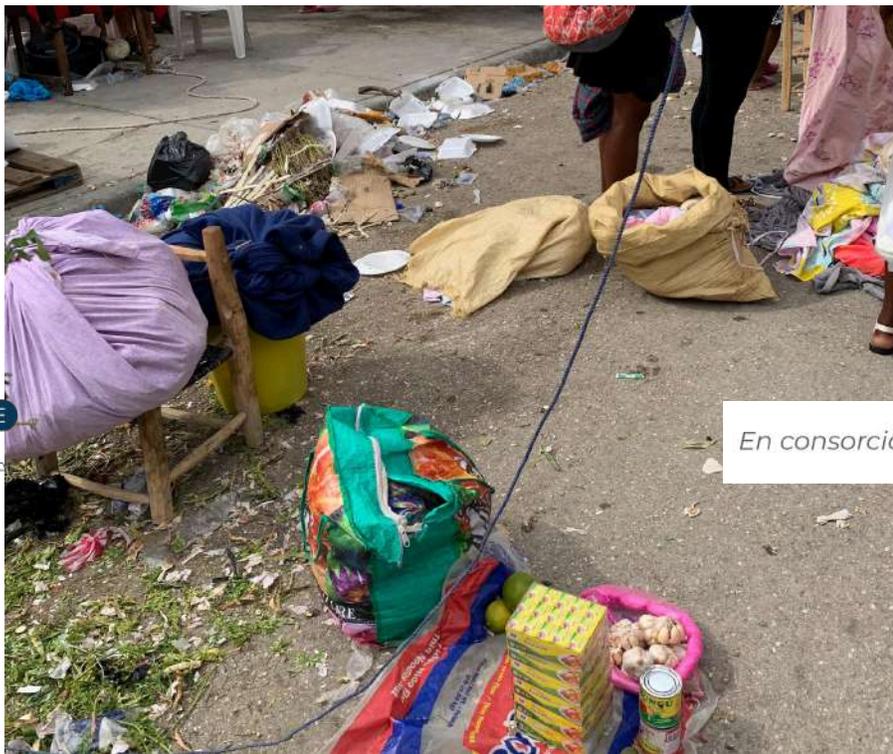
Dentro de las áreas destinadas a la comercialización de productos se observa la existencia de una gran cantidad de residuos en las áreas de comercialización principalmente envases plásticos, cartón y restos de comida.

**Nota:** Acumulación de residuos próximo a los espacios de venta en el mercado de Comendador (Agosto, 2022)

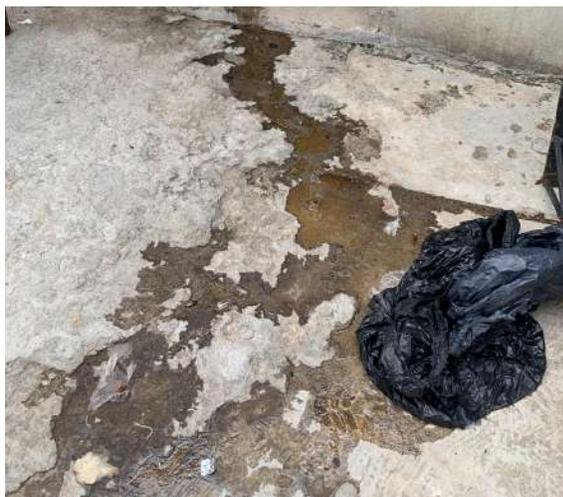
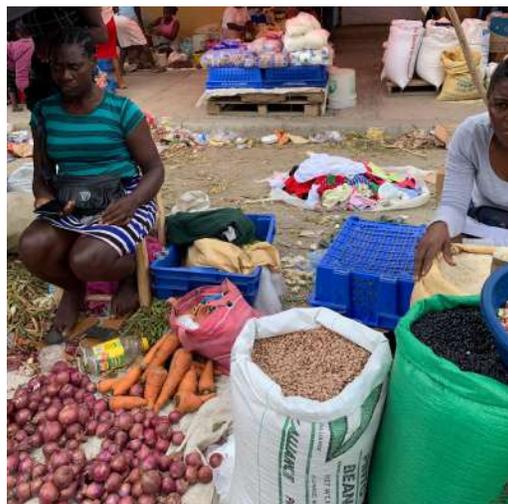
Al acercarse a estos espacios también se perciben olores putrefactos y la presencia de excretas.

**Nota:** En la imagen izquierda se visualizan restos de orina dentro del mercado y en la imagen derecha de residuos próximo a los espacios de venta en el mercado de Comendador (Agosto, 2022)

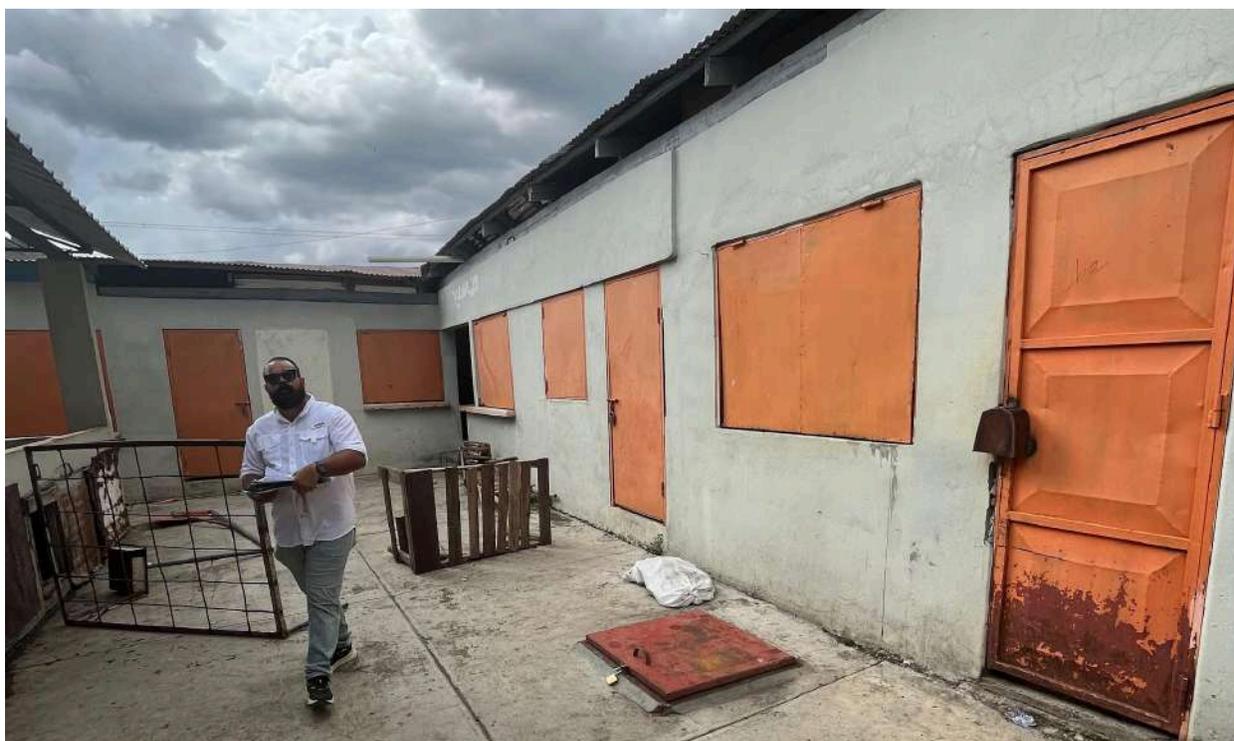
El diseño y la disposición de los establecimientos alimentarios no permite su mantenimiento y limpieza adecuado, las paredes están construidas de materiales porosos, los locales no cuentan con ventanas, las puertas están construidas de materiales corrosivos., son enrollables de material metálico con divisiones que albergan polvo y suciedad, haciéndolas también difíciles de limpiar, los techos cuentan con aberturas que permiten el acceso a cualquier tipo de plagas. Estos locales no cuentan con ventanas ni ningún otro sistema de ventilación.

**Nota:** Condiciones de los establecimientos en el mercado de Comendador (Agosto, 2022)

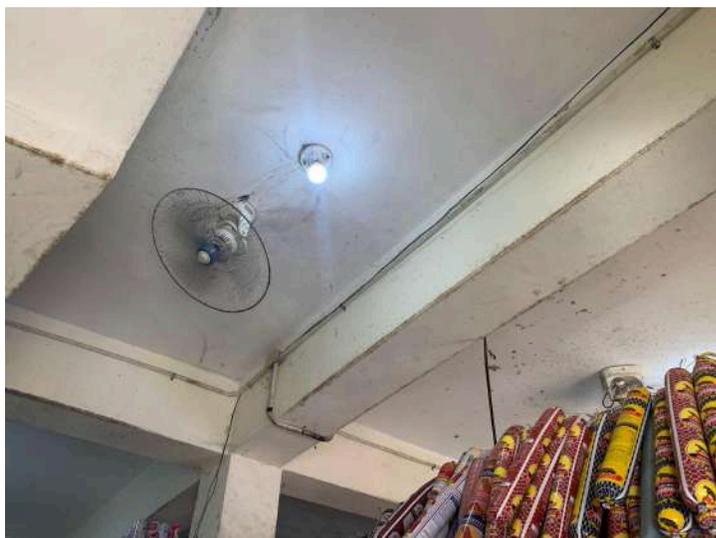
**Nota.** Instalaciones suspendidas con restos de polvo y mugre. Productos colgando desde el techo

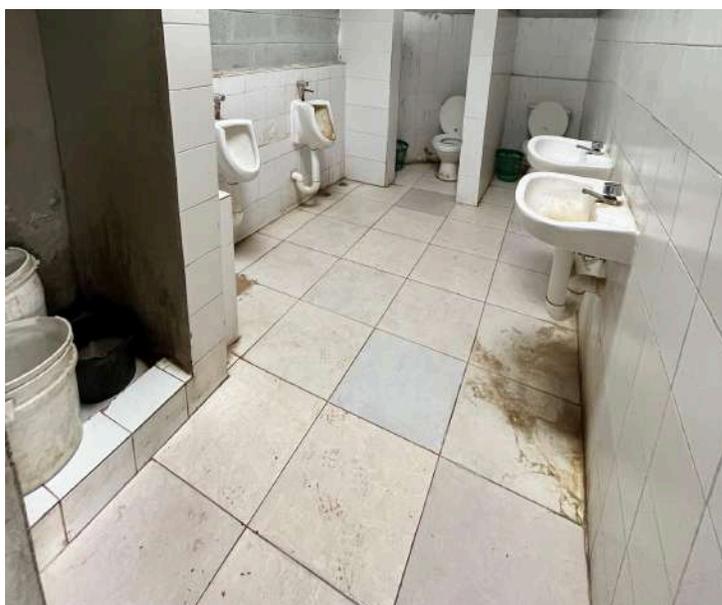
**Nota.** Baños del mercado de Comendador

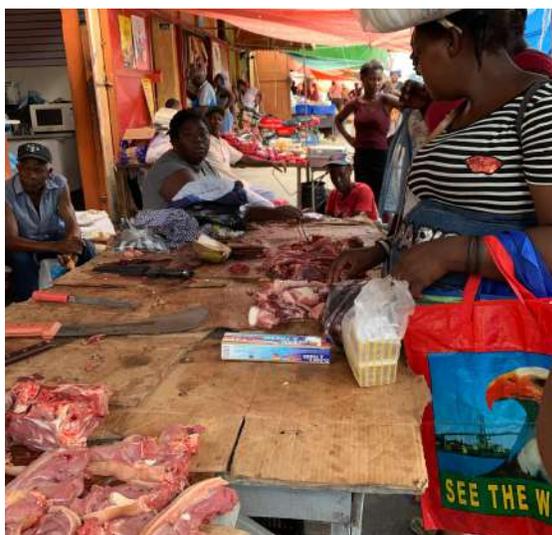
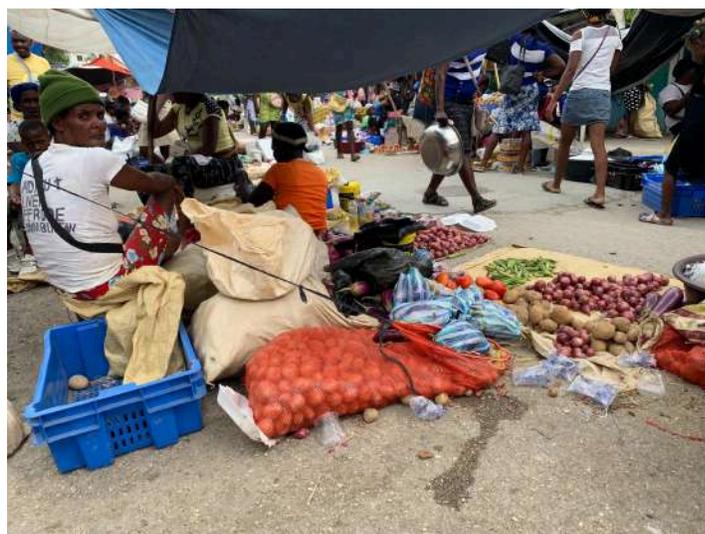
Se visualizan principalmente la comercialización de alimentos directamente sobre lonas, cartones, mesas de madera o metal, paños o directamente sobre el suelo. Estas superficies representan probabilidad de contaminación.

**Nota:** Superficies para comercialización de alimentos en el mercado de Comendador (Agosto, 2022)

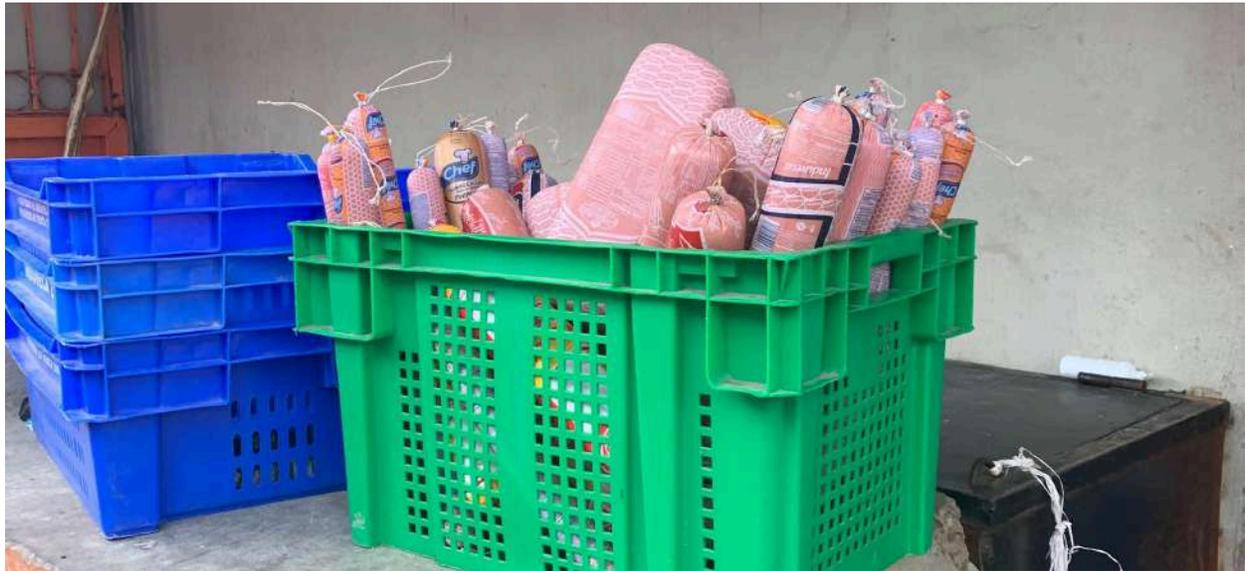
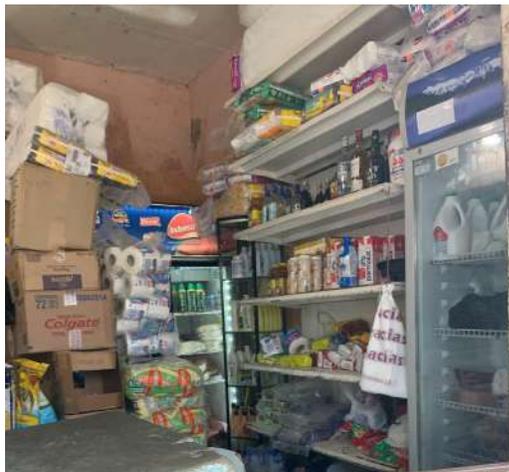
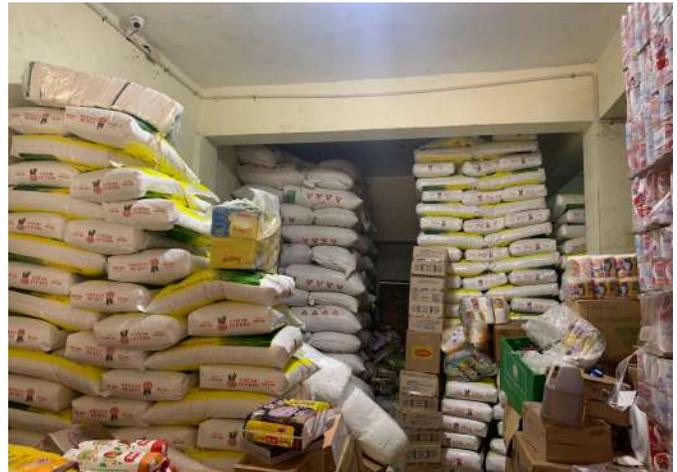
Se visualiza la existencia de un refrigerador solamente en algunos para el almacenamiento y distribución de productos perecederos, sin embargo, no existe un control de temperatura ideal (0-4 grados centígrados) para el manejo de este producto ni un control de entrada y salida. También se visualización apilamiento de productos hasta el techo en los locales tipos almacenes o colmados

En la mayoría de los locales o almacenes de alimentos no existen sistemas de control de temperatura y condiciones para ninguno de los productos, generalmente los alimentos se comercializan a temperatura ambiente incluyendo las carnes y embutidos. Además se visualiza la comercialización de productos químicos con productos alimenticios generando riesgos de contaminación cruzada.

**Nota:** Comercialización de productos perecederos a temperatura ambiente, almacenes con productos organizados hasta el techo en establecimientos del mercado de Comendador (Agosto, 2022)

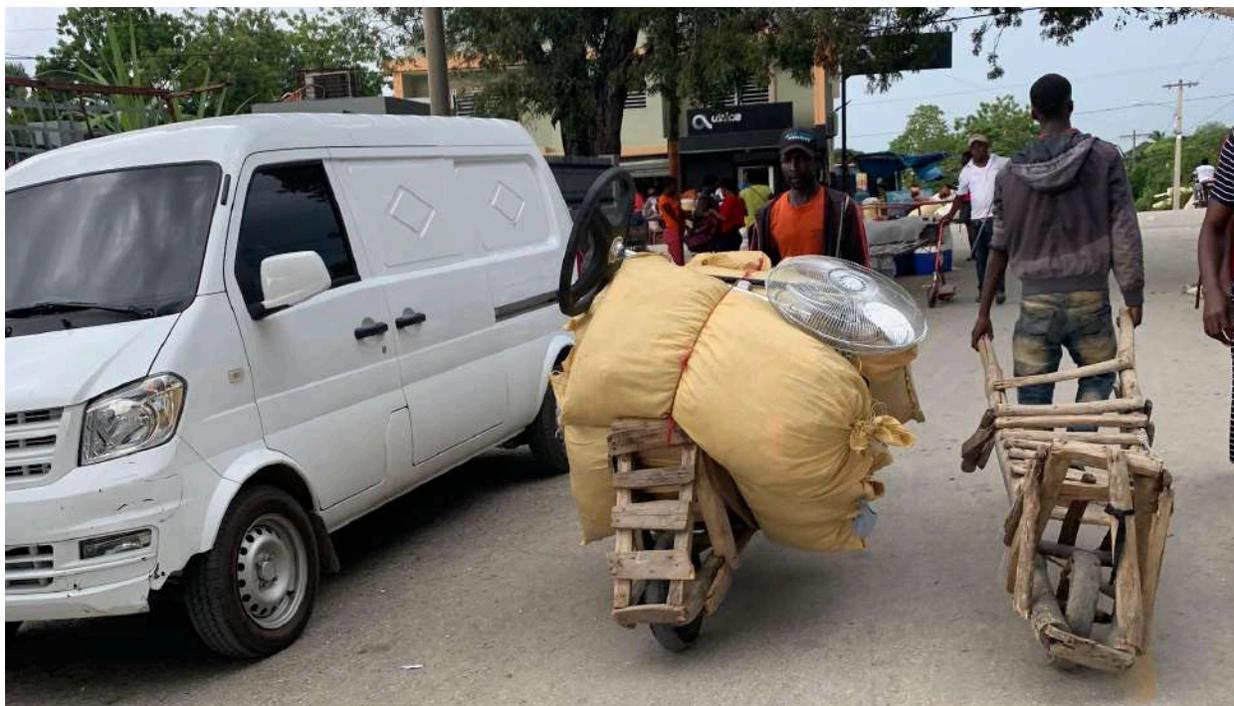
No se evidencia la limpieza de los medios de transporte y los recipientes para productos a granel utilizados para la movilización de productos. Los vegetales generalmente se transportan en guagua a granel y la carne en motores o triciclos y otros alimentos se comercializan en árganas de animales y sacos.

Nota: Medios de transporte de alimentos en el mercado de Comendador (Agosto, 2022)

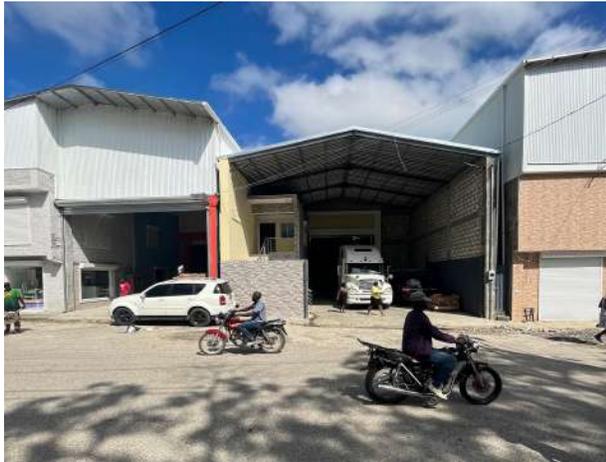
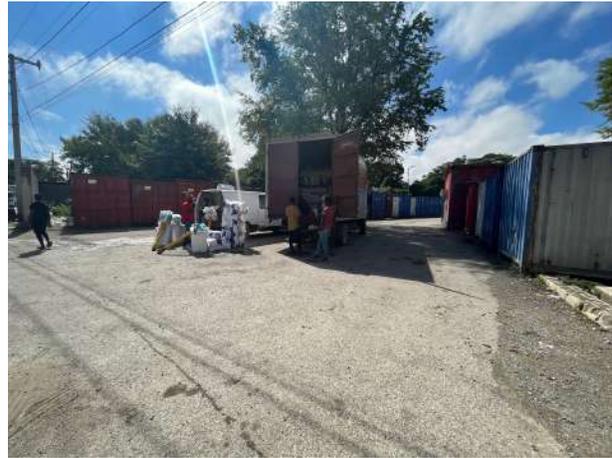
El mercado ocupa un área 108,143 m<sup>2</sup> (según levantamiento base), predominan las edificaciones tipo nave industrial construidas en muros de mampostería y techadas en Aluzinc de 1 y 2 niveles, cuenta con 104 furgonetas fijas que son utilizadas con fines de almacenamiento y venta de mercancías, cabe recordar que todas son de carácter privado, existen 2 edificaciones de carácter público; el puesto de Aduanas y el puesto interagencial del Carrizal.

**Imagen izquierda,** tipologías de edificaciones predominantes en el mercado. **Imagen derecha,** área de furgonetas.

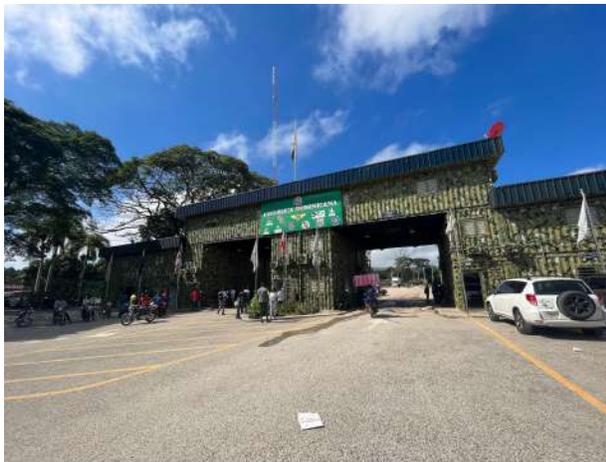
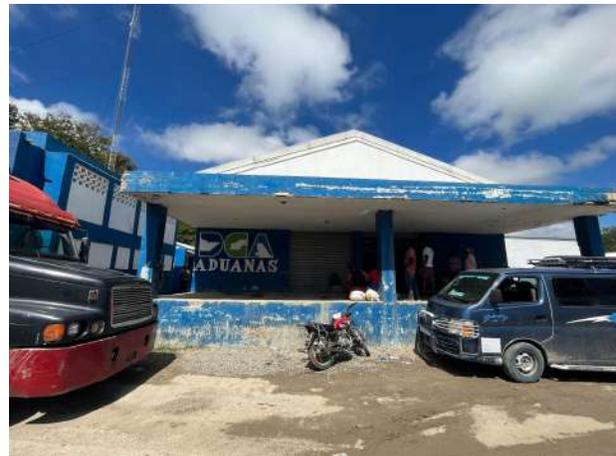
**Imagen izquierda,** Puesto interagencial El Carrizal. **Imagen derecha,** Oficinas de Aduanas.

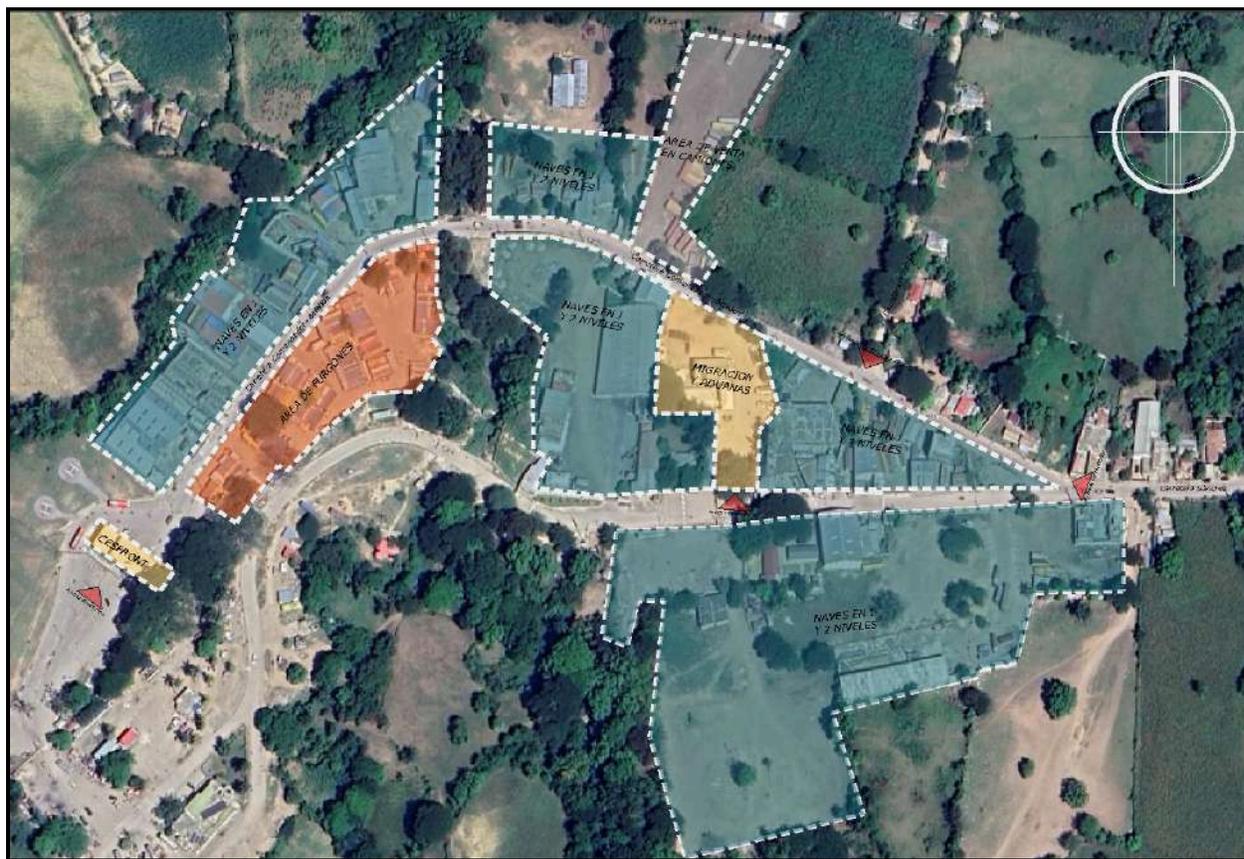
**Figura 1** Esquema zonificación del mercado de Carrizal

<b>Áreas de circulación</b>	Las aceras peatonales existentes no recorren todo el mercado, por lo general los clientes usan las calles como medio para circular.	Las deficiencias en las aceras peatonales combinadas con el gran tránsito vehicular representan un riesgos para los visitantes.
-----------------------------	---	---

La condición de las edificaciones que componen el mercado, depende de cada propietario, en general, en cuanto a estructura, pisos y cerramientos, se encuentran en buen estado, no se visualiza deterioro importantes, el principal problema reside en la poca planificación del crecimiento del mercado, lo que compromete la calidad del espacio público.

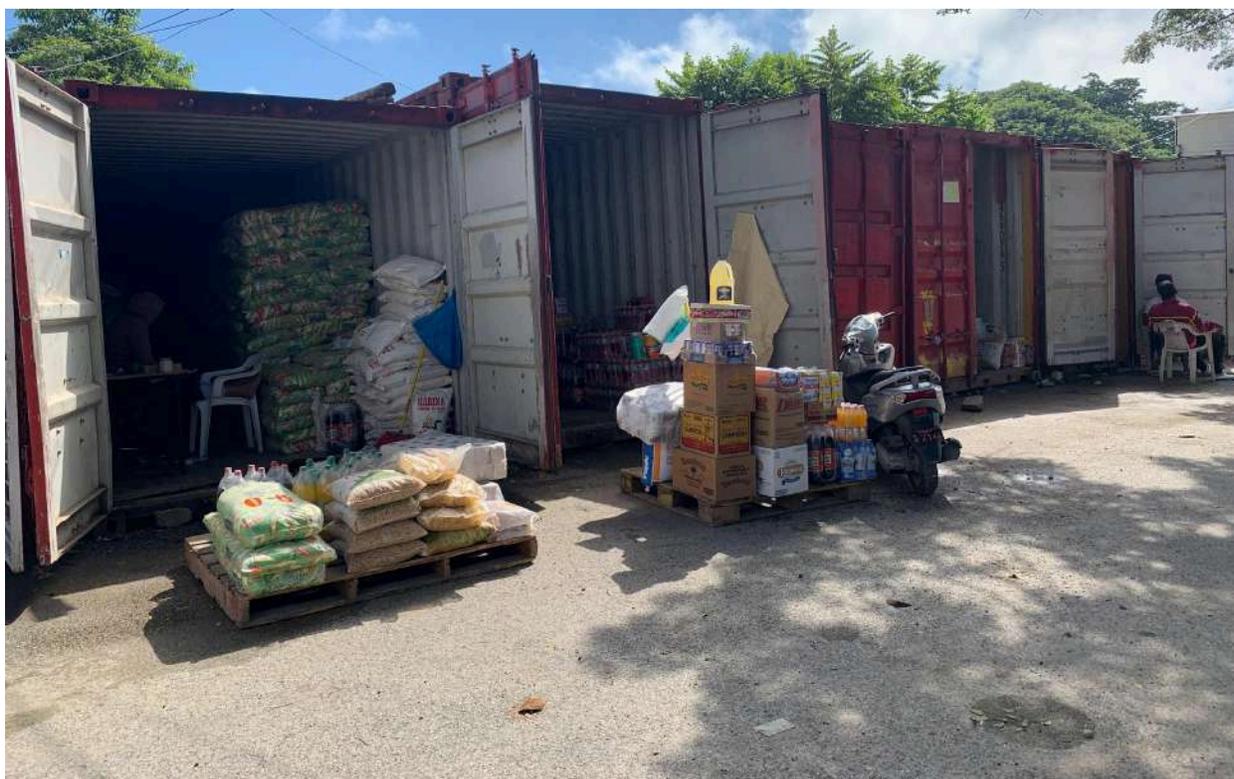
En el mercado de Carrizal hay dos tipos de establecimientos que son contenedores y almacenes de grandes volúmenes. El diseño y la disposición de los establecimientos alimentarios no permite su mantenimiento y limpieza adecuado, las paredes están construidas de materiales porosos, en el caso de los contenedores no cuentan con ventanas y los almacenes cuentan con ventanas y techos muy altos que dificultan las operaciones de limpieza, las puertas están construidas de materiales corrosivos y metálicos con divisiones que albergan polvo y suciedad, haciéndolas también difíciles de limpiar, los techos cuentan con aberturas que permiten el acceso a cualquier tipo de plagas. Estos locales no cuentan con ventanas ni ningún otro sistema de ventilación.

**Nota:** Contenedores para almacenamiento y comercialización de alimentos en el mercado de Carrizal (Agosto, 2022)

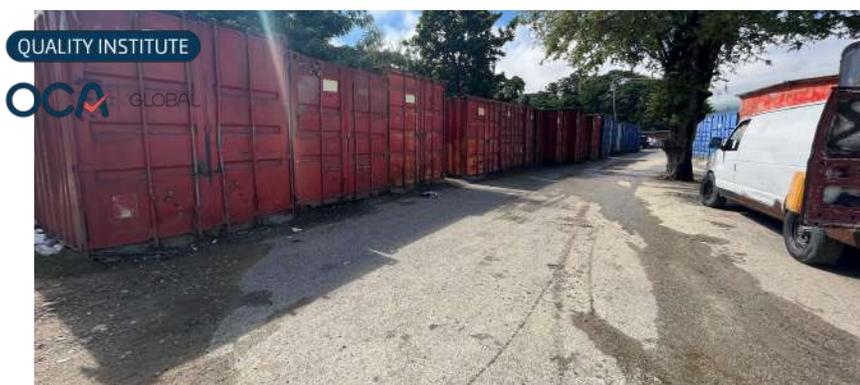
**Nota.** Acumulaciones de agua en el mercado de Carrizal

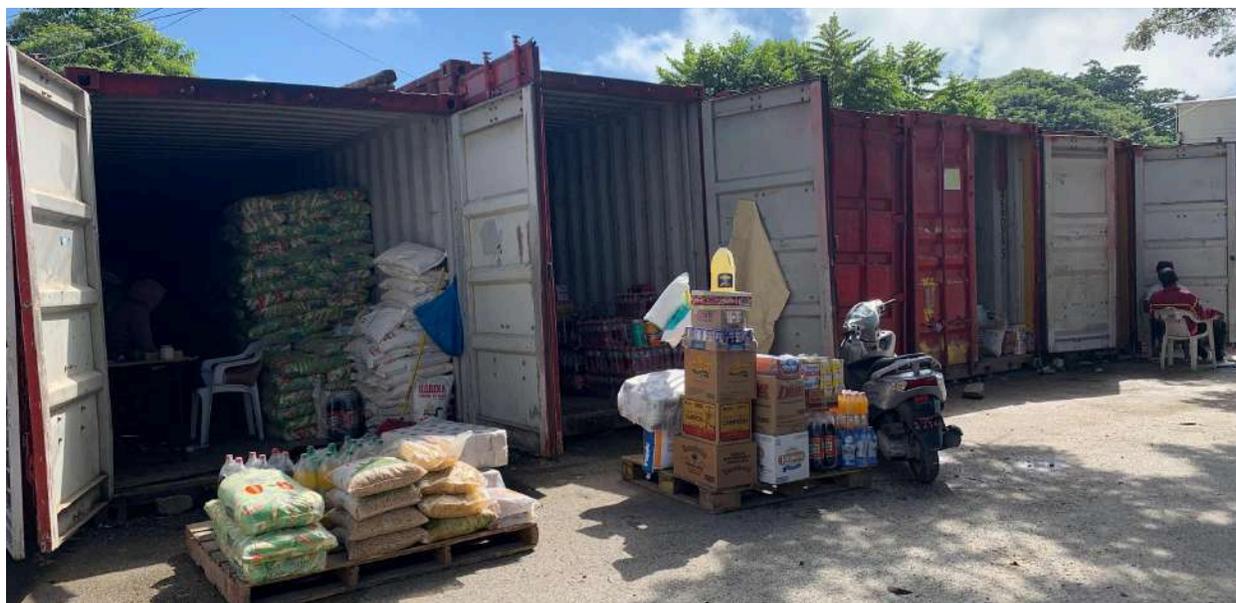
Se visualizan principalmente la comercialización de alimentos directamente sobre palets de madera o directamente sobre el suelo. Estas superficies representan probabilidad de contaminación.

**Nota:** Pallets para colocación de productos para venta en el mercado de Carrizal (Agosto, 2022)

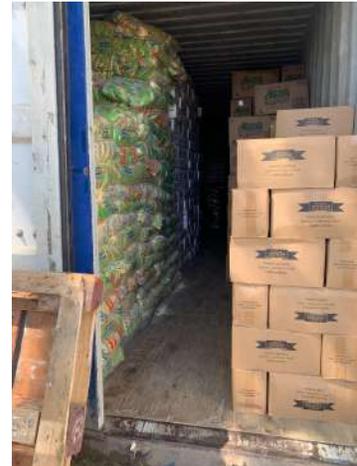
No se visualiza la existencia de un contenedores refrigerados a pesar de que algunos productos comercializados requieren condiciones de temperaturas precisas. En la mayoría de los locales o almacenes de alimentos no existen sistemas de control de temperatura y condiciones para ninguno de los productos, generalmente los alimentos se comercializan a temperatura ambiente. También se visualización apilamiento de productos hasta el techo en los locales y en los techos se visualizan filtraciones.

**Nota:** Interior de contenedores en el mercado de Comendador (Agosto, 2022)

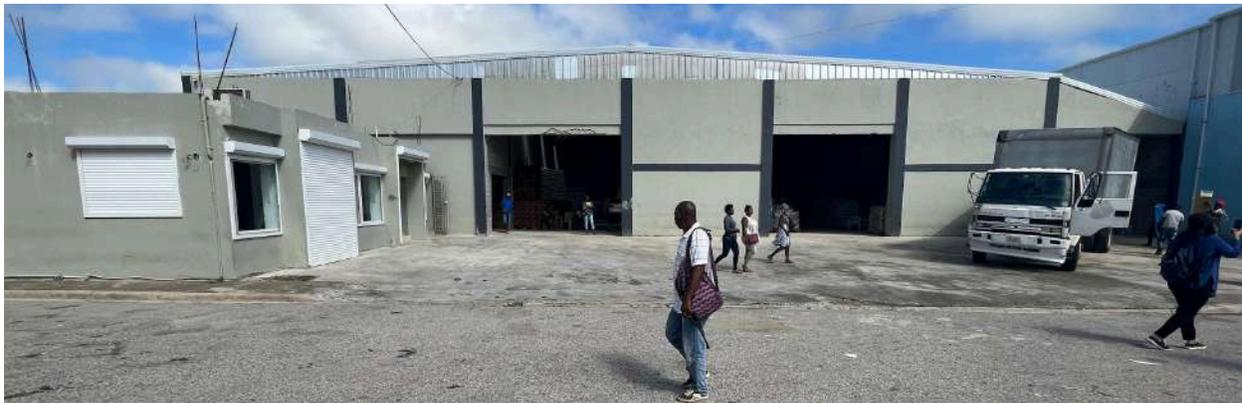
No existe un plan para la prevención y control de plagas; la disposición de las instalaciones facilita el acceso y anidamiento de plagas y / o animales ya que las puertas de los locales no cuentan con ningún tipo de herramientas de control indirecto además de esto. El mercado de Carrizal es una instalación abierta, podría acceder cualquier plaga, animal doméstico o no, aves de corral y/o plagas. Sin embargo, no se visualizaron aberturas en los techos que permitan el acceso a plagas pero las puertas se mantienen abiertas durante todo el día permitiendo el acceso de cualquier plaga.

**Nota:** Almacenes en el mercado de Comendador (Agosto, 2022)

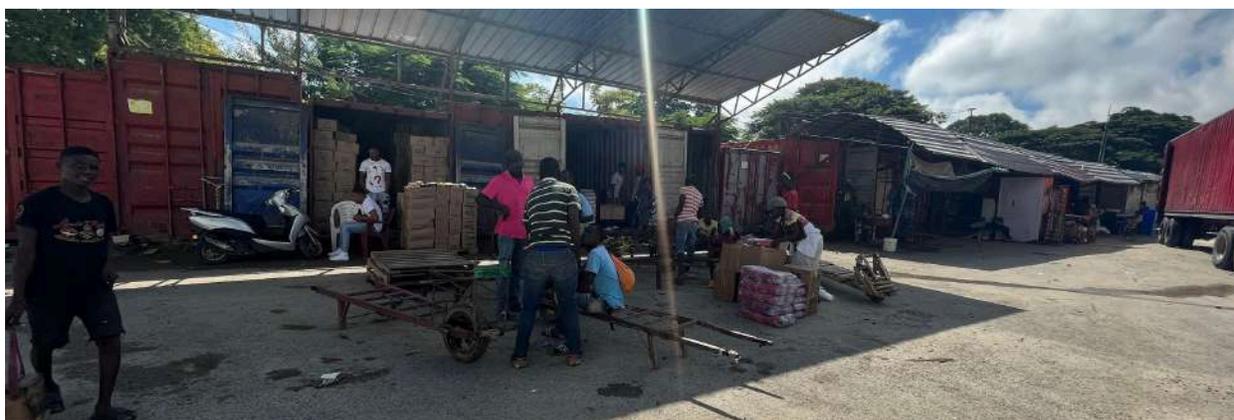
**Nota:** Dinámica comercial en el mercado de Comendador (Agosto, 2022)

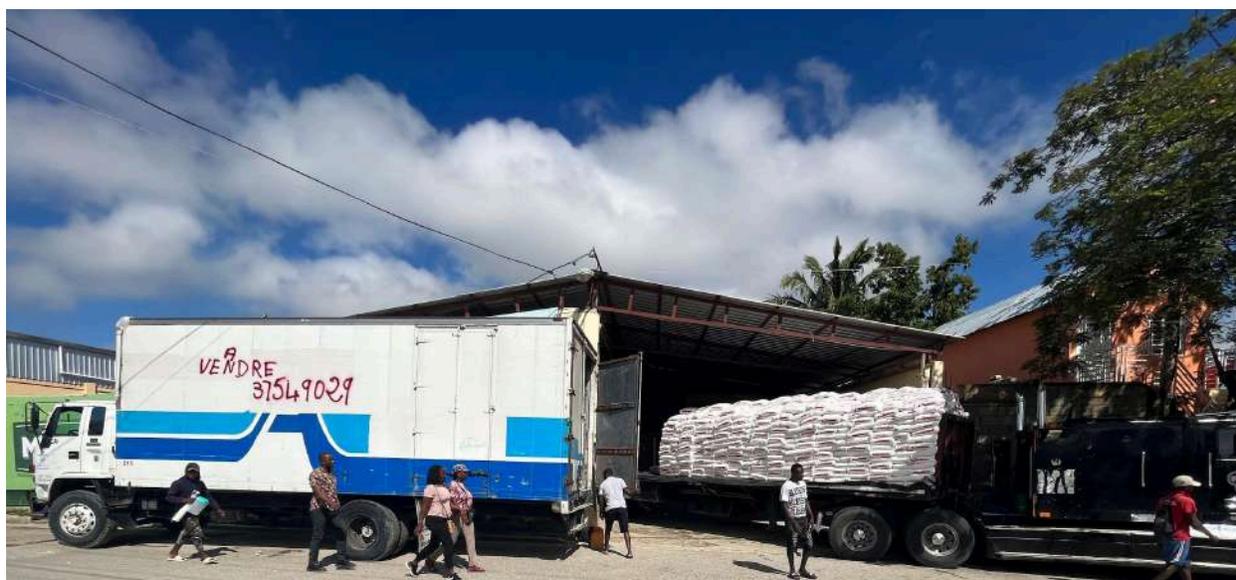
No se evidencia la limpieza de los medios de transporte y los recipientes para productos a granel utilizados para la movilización de productos. Generalmente se utilizan furgones, contenedores patanas y tal como puede visualizarse en la siguiente imagen algunos productos se transportan mediante cargas abiertas y no cuentan con protección contra polvo, lluvias y sol durante su transporte.

**Fuente:** Medios de transporte en el mercado de Carrizal (Agosto, 2022)

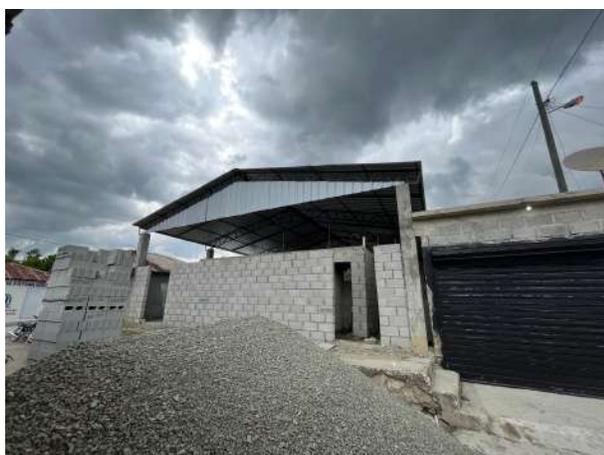
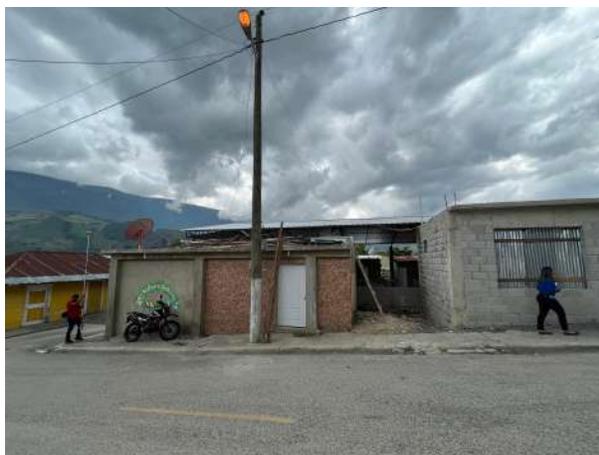
La infraestructura física del mercado de Hondo Valle al momento del levantamiento se encontraba en proceso de reconstrucción, se desarrolla en una porción de terreno de 566.26 m<sup>2</sup>, y en días de mercado ocupa las áreas y calles circundantes llegando a unos 4,417 m<sup>2</sup> (según levantamiento base). La estructura corresponde a una nave, compuesta por un pórtico de hormigón armado, muros de blocks como cierre y techada en Aluzinc, tendrá 27 pequeños módulos de unos 3 metros cuadrados y áreas de mesetas, alrededor de la nave se desarrollan 6 pequeños locales construidos en muros de mampostería y techado en hormigón armado y zinc, estos últimos se mantienen dando servicio.

**Imagen izquierda**, vista de la nave central en construcción. **Imagen derecha**, vista de los anexos perimetrales.

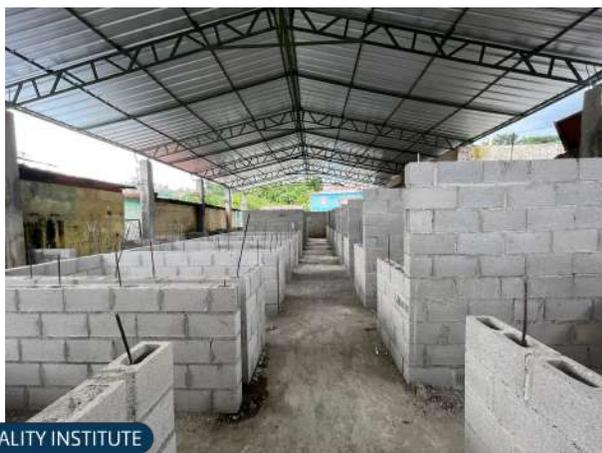
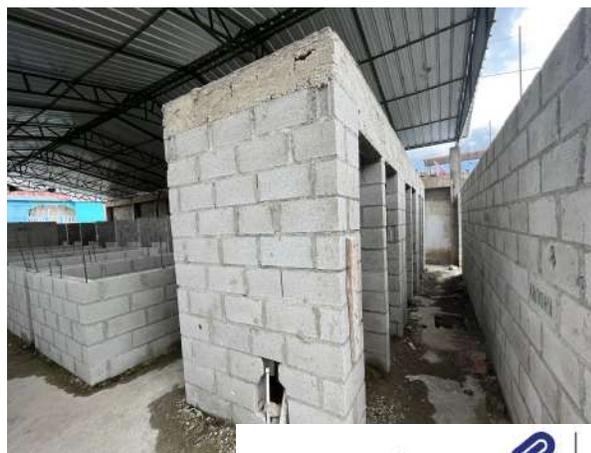
Imagen izquierda, vista del interior de la nave central en construcción. Imagen derecha, vista del área de baños, nótese lo estrecho de las áreas de circulación en ambas imágenes.

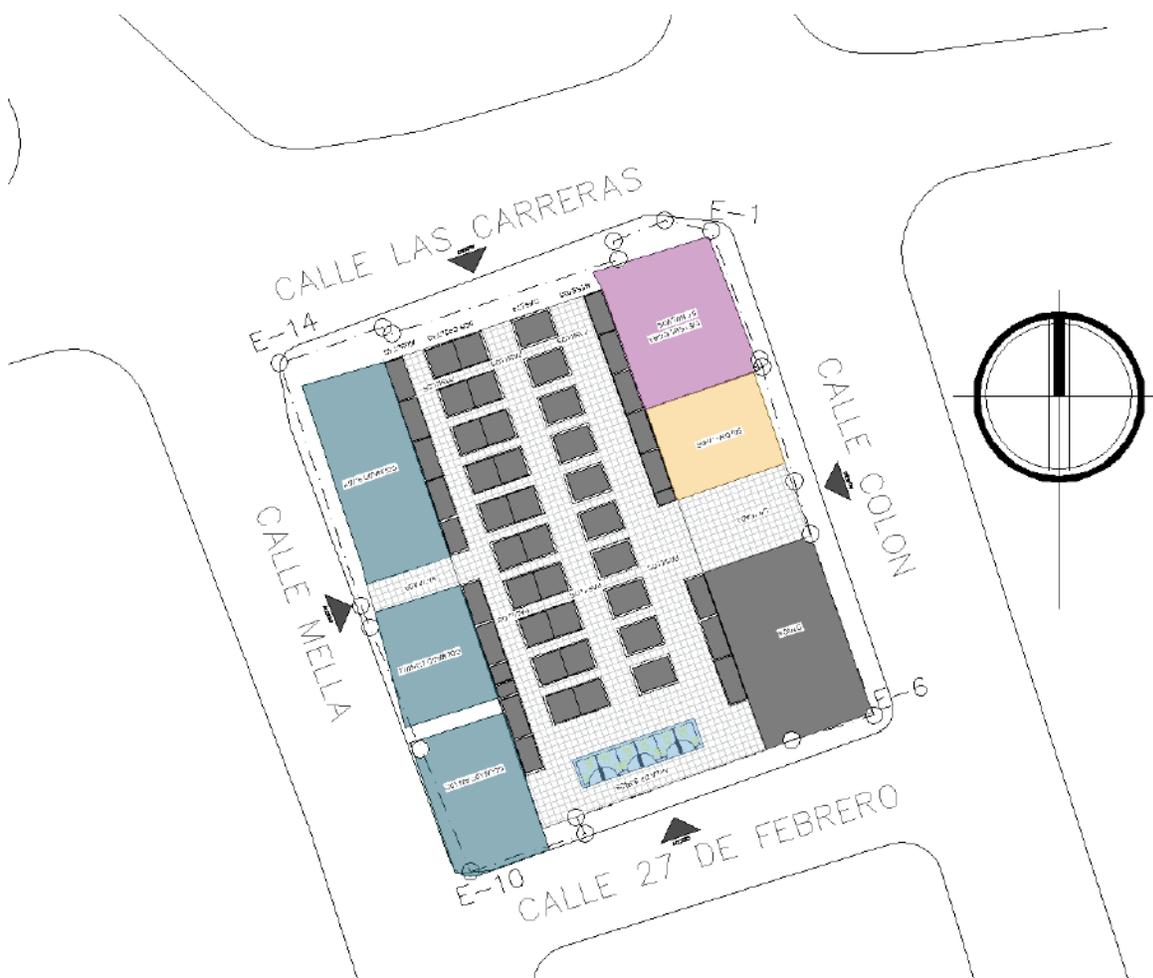
Figura 1. Esquema arquitectónico del mercado de Hondo Valle

Leyenda	Rubro	Área en m <sup>2</sup>	Área en %
	Agrícola	<i>Generalmente en la calle</i>	
	Pecuario	41.00	11.00
	Agroindustrial	<i>En consorcio con:</i>	
	Industrial	-	-
	Servicios	26.00	7.56
	Baños	9.00	2.62
	Locales y módulos sin asignación	166.00	48.26
	Almacenes	-	-

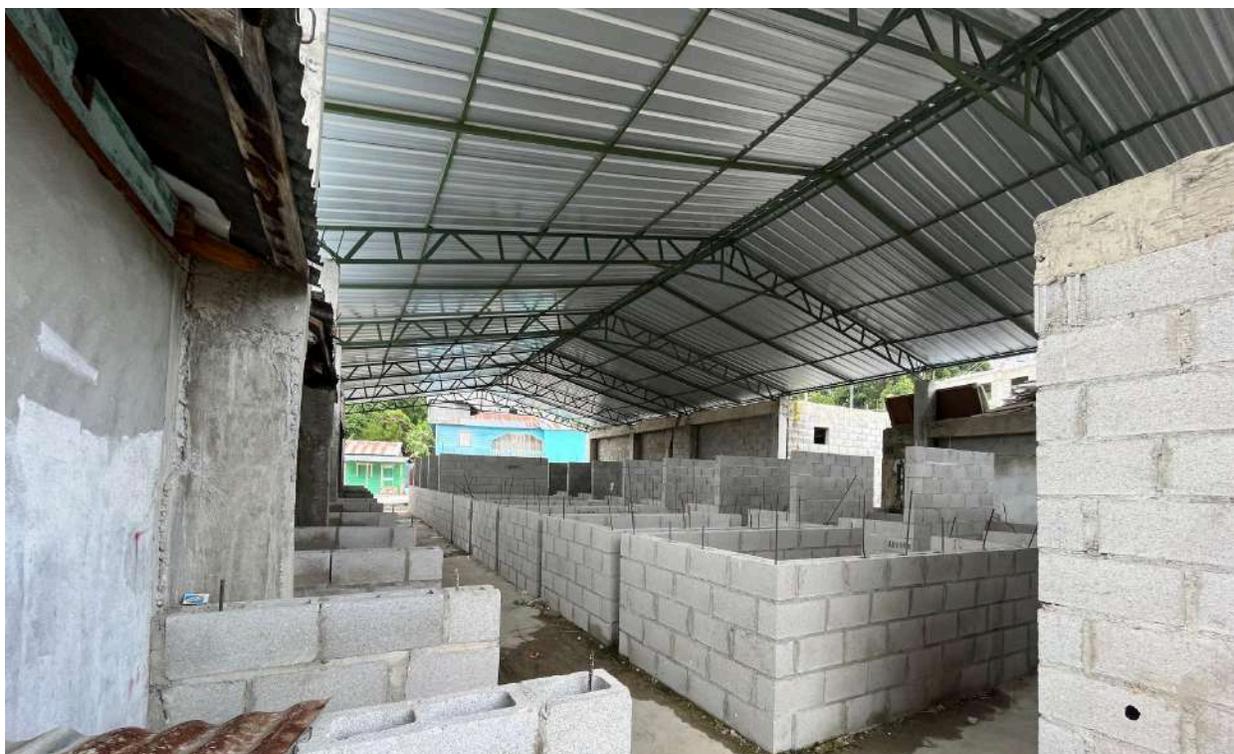
Nota: Aberturas en techos el mercado de Hondo Valle, (Agosto, 2022)

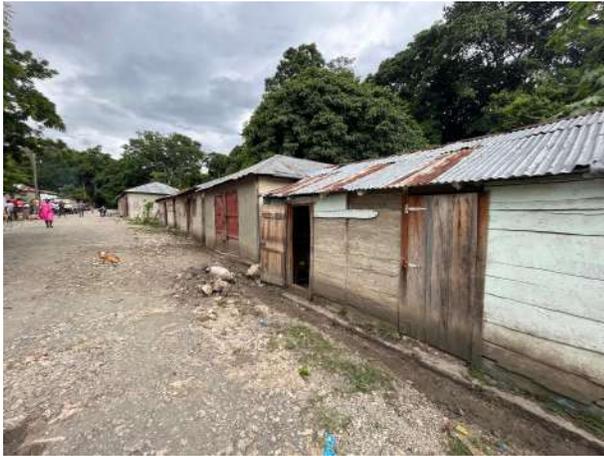
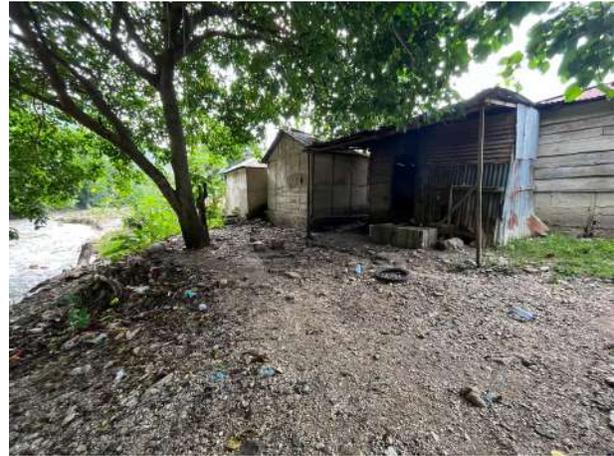
El mercado se desarrolla en la carretera Hondo Valle-Cañada Miguel, a lo largo de 240 metros, la misma se encuentra sin asfaltar, ocupa un área de 4,217 m<sup>2</sup> en total (según levantamiento base). En paralelo con la actividad comercial ocurre la vida comunitaria, así lo evidencian sus edificaciones donde la gran mayoría son de uso mixto, ya que comparten viviendas y comercio en un mismo inmueble, predominando las construcciones con muros de madera y/o de blocks con techo de zinc, por lo general en estado muy deplorable.

**Imagen izquierda,** diferentes tipologías predominantes. **Imagen derecha,** vista de inmuebles muy cercanos a la orilla del río.

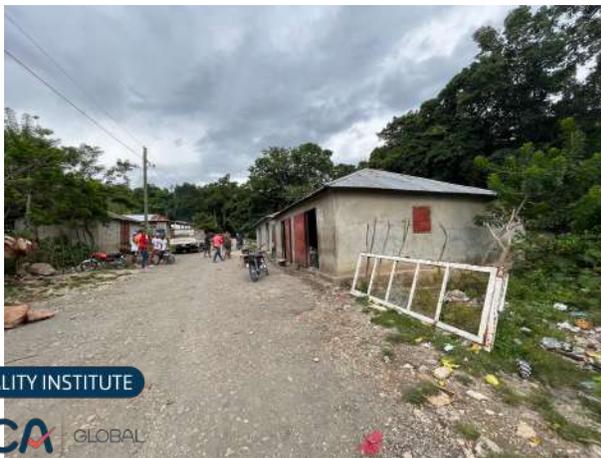
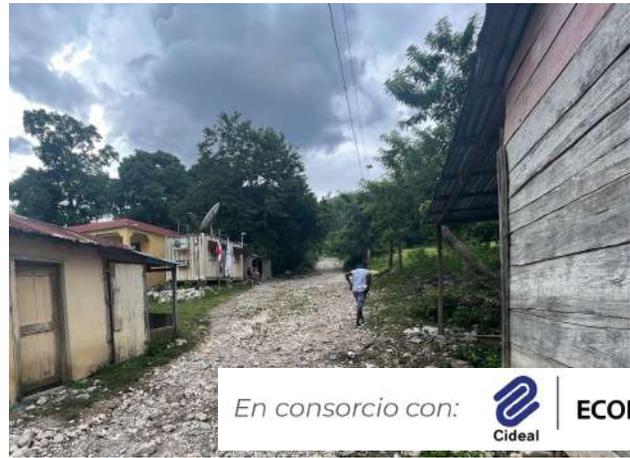
**Imagen izquierda,** vista de la carretera Hondo Valle-Cañada Miguel. **Imagen derecha,** Vía de acceso a través de Haití, al fondo se observa la oficina de aduanas.

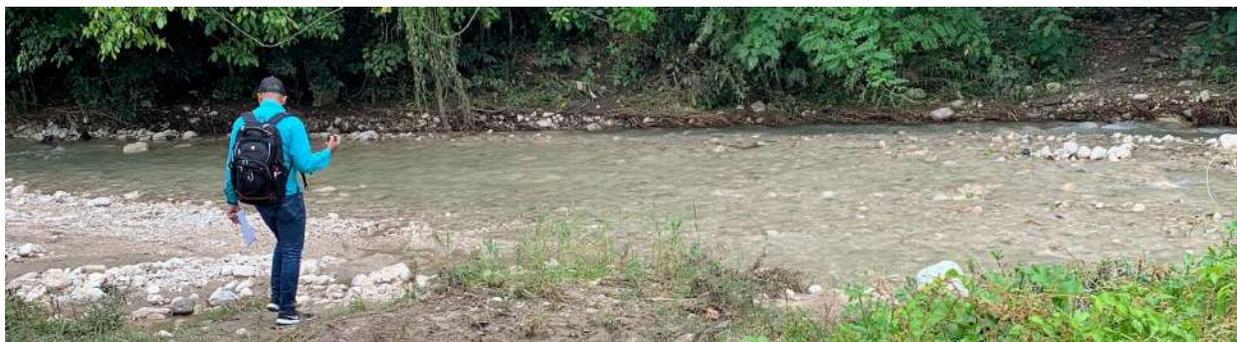
El mercado de Cañada Miguel está ubicado en zonas que no permiten el acceso a servicios básicos, tales como: agua del sistema público, recolección de basura, eliminación de excretas y alcantarillado.

**Nota:** Río próximo a los establecimientos en el mercado de Cañada Miguel (Agosto, 2022)

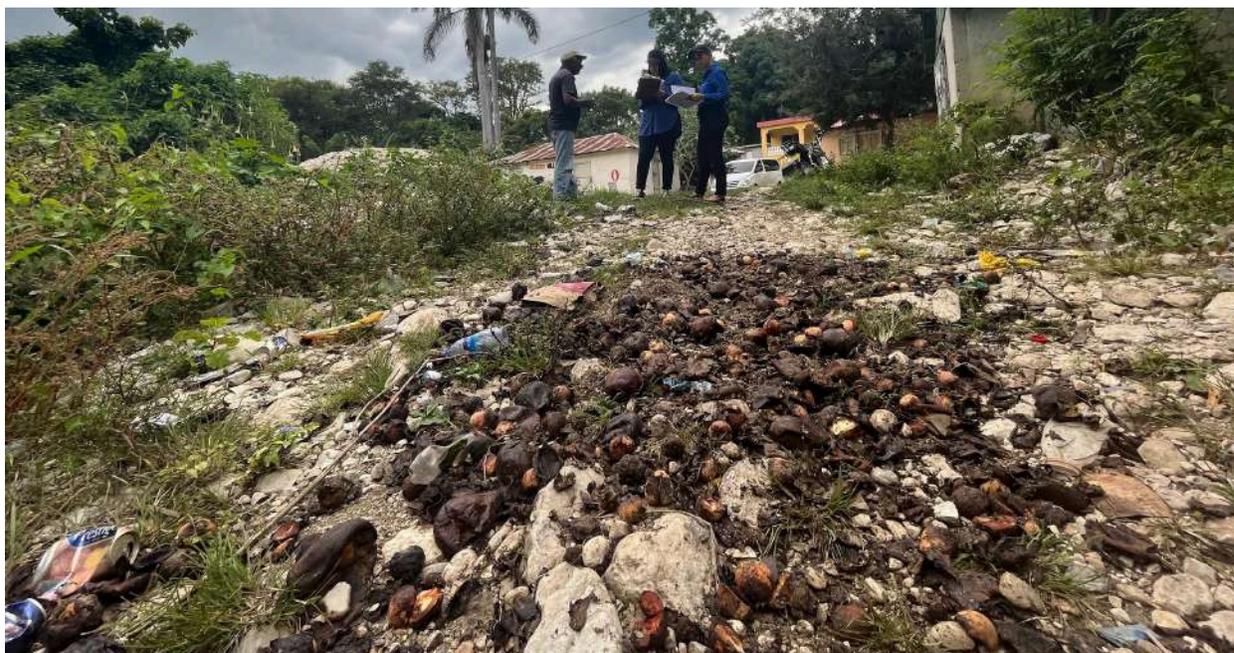
En el mercado de Cañada Miguel se visualizan lugares que comprometen la salubridad, inocuidad de los productos comercializados, los suponen un riesgo potencial sobre la salud y el bienestar de la comunidad. Entre estos se observan acumulaciones de basura principalmente restos de comida podridos con olores putrefactos.

**Nota:** Foco de contaminación en el mercado de Cañada Miguel (Agosto, 2022)

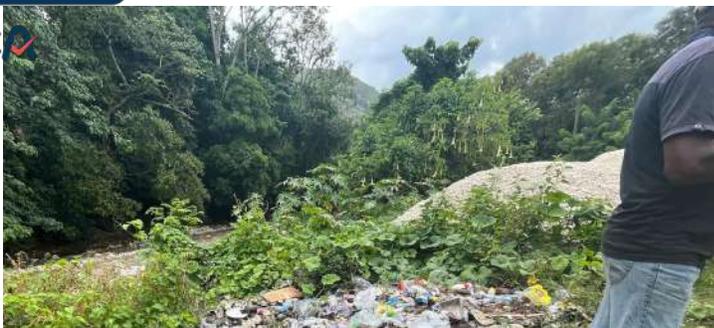
A las orillas del río hay acumulaciones de residuos plásticos, heces de animales (burros, caballos) lo cual convierte estos espacios en un foco de contaminación tanto para los productos comercializados como para el río y del mismo modo se evidenció la presencia y circulación de animales en los alrededores.
