## **LEVANTAMIENTO DE LAS NECESIDADES DE INFRAESTRUCTURA Y FUNCIONAMIENTO EN LOS MERCADOS FRONTERIZOS EN REPÚBLICA DOMINICANA**

*(septiembre 2022)*

*EuropeAid/139918/DH/SER/DO  
Nº contrato: FED 2020/415-753*

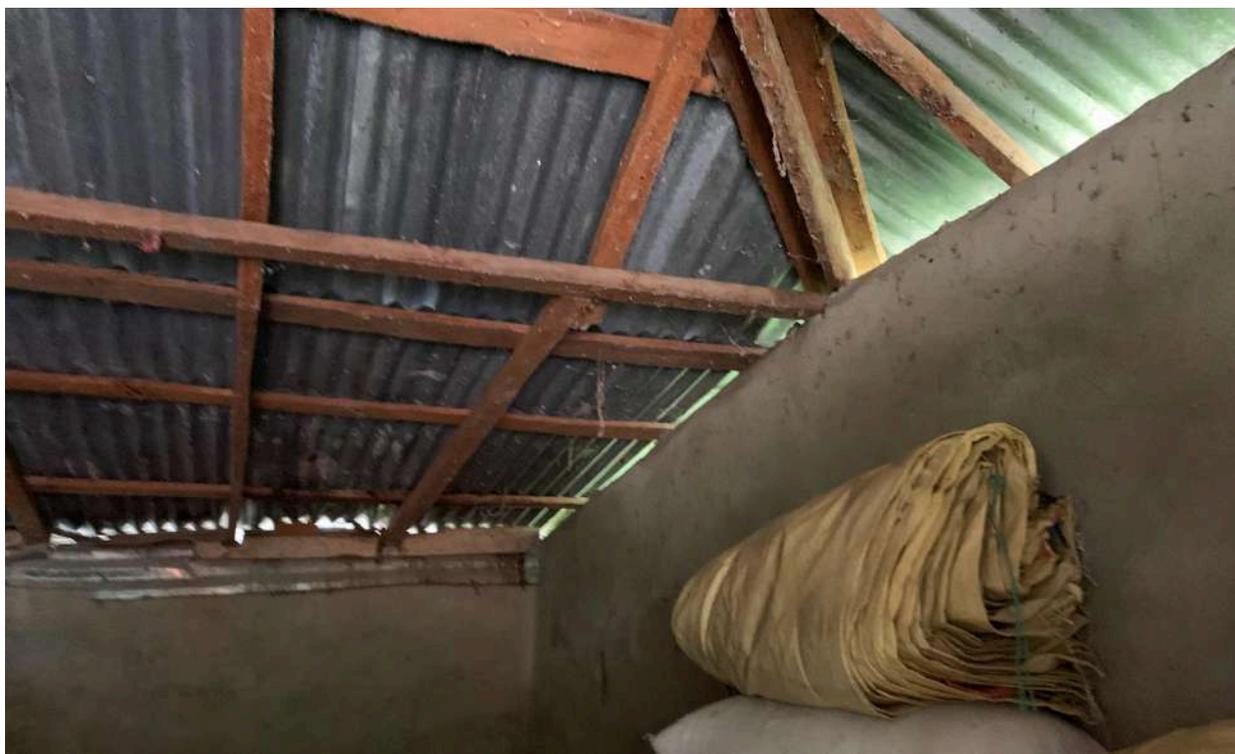
El diseño y la disposición de los establecimientos alimentarios no permite su mantenimiento y limpieza adecuado, las paredes están construida de materiales porosos, los locales no cuentan con ventanas, las puertas están construidas de materiales corrosivos y los techos cuentan con aberturas que permite el acceso a cualquier tipo de plagas.

**Nota:** Aberturas en los techos en el mercado de Cañada Miguel (Agosto, 2022)

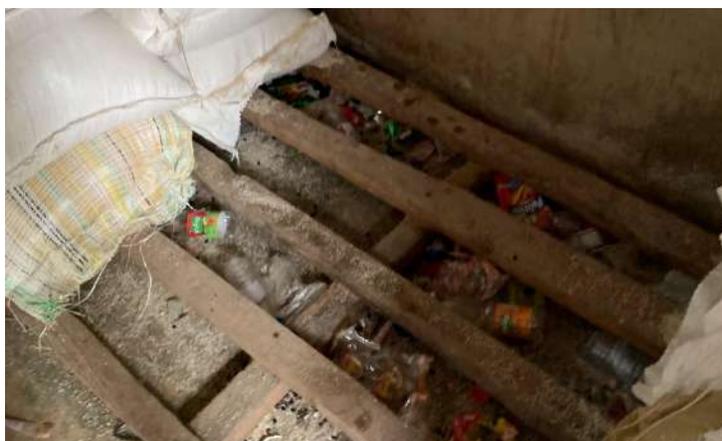
**Nota.** Heces fecales de roedores y acumulacion de residuos dentro de locales de venta de alimentos

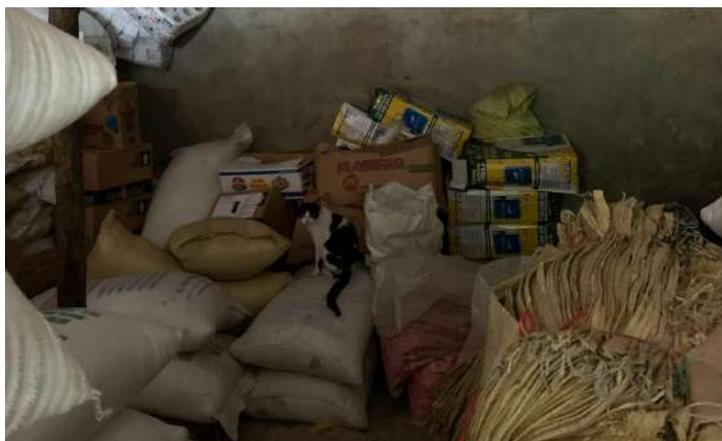
**Nota.** Presencia de animales dentro de los locales de venta

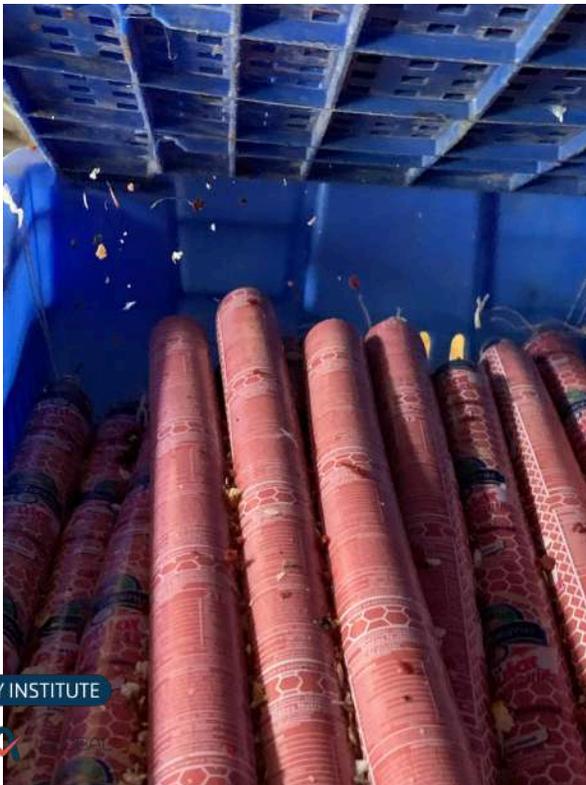
Se visualiza la existencia de un contenedor refrigerado para el almacenamiento y distribución de refrescos, sin embargo, no existe un control de temperatura ideal (0-4 grados centígrados) para el manejo de este producto ni un control de entrada y salida.

**Nota:** Productos embutidos almacenados sin refrigeración y con presencia de telarañas en el mercado de Cañada Miguel (Agosto, 2022)

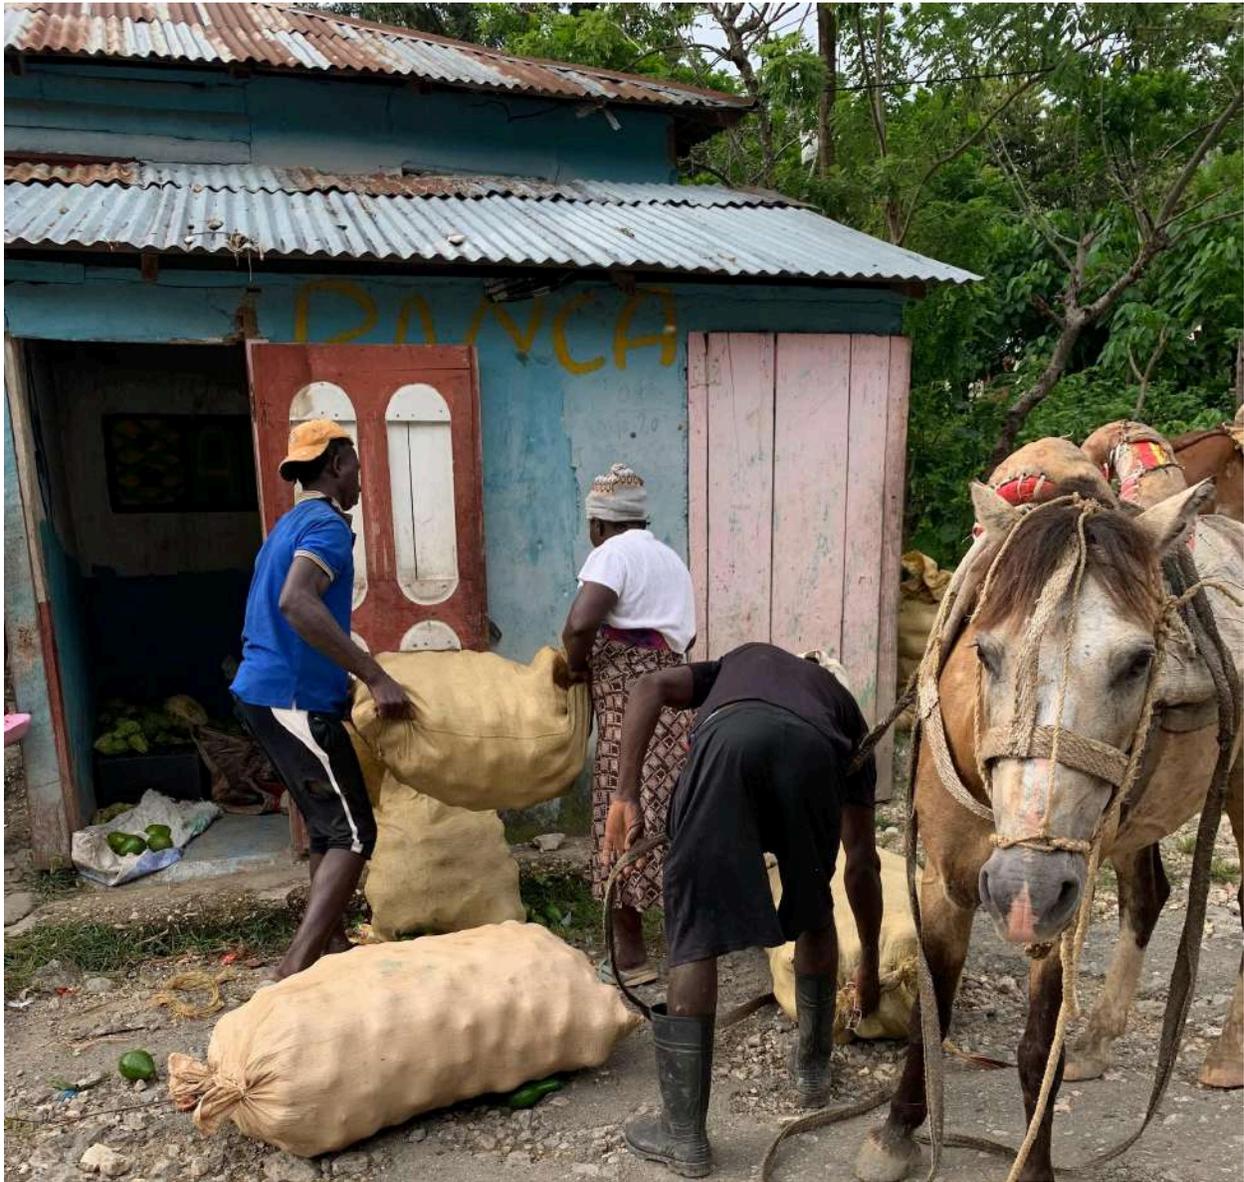
**Nota:** Animales para transporte de productos en el mercado de Cañada Miguel (Agosto, 2022)

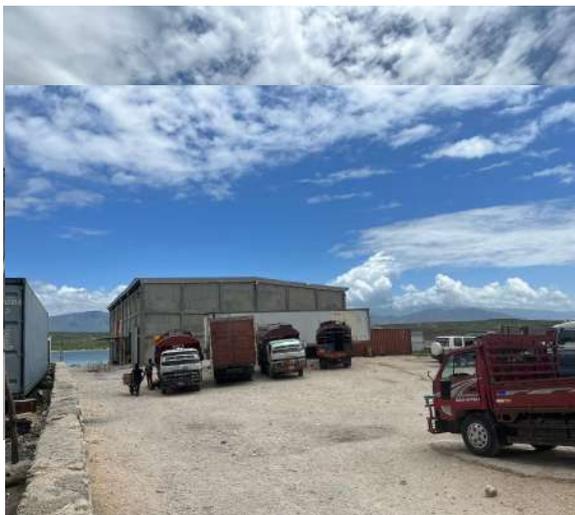
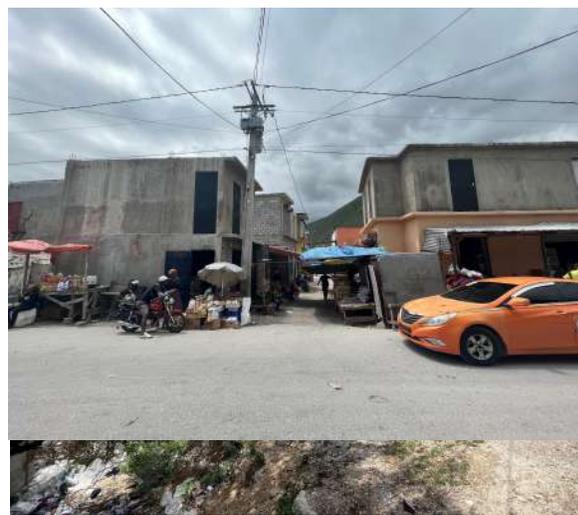
**Imagen izquierda**, naves comerciales a orilla del lago Azuay. **Imagen derecha**, área de furgones

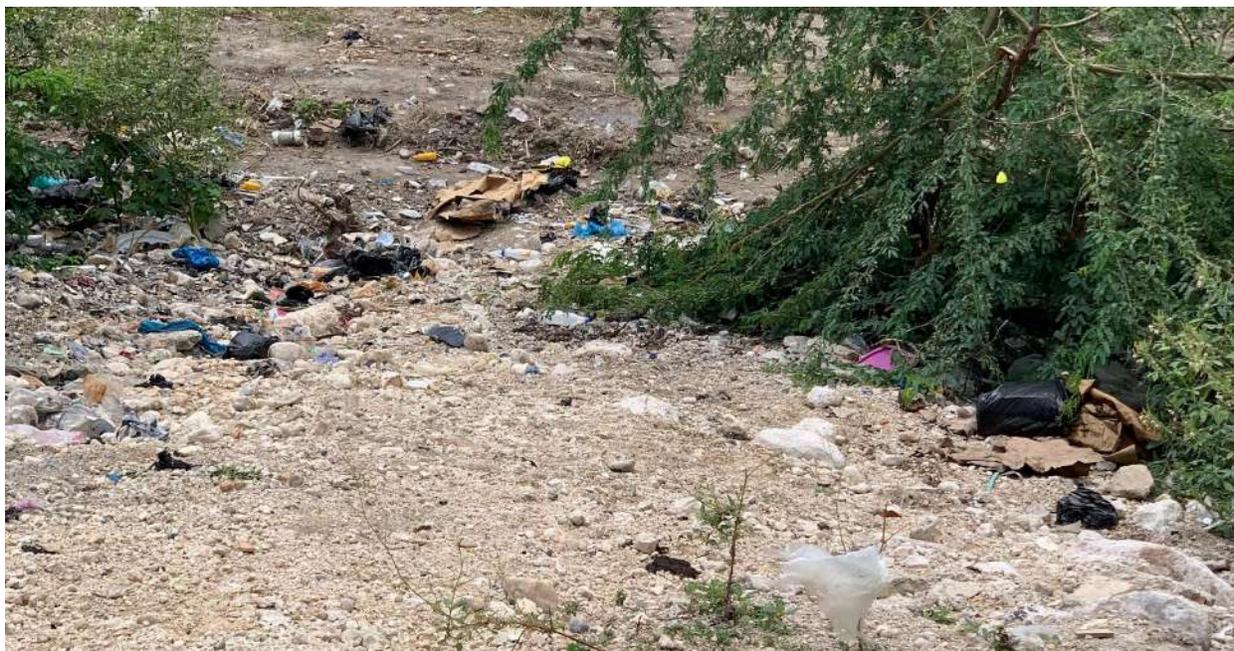
En el mercado de Malpasse se visualizan lugares que comprometen la salubridad, inocuidad de los productos comercializados, los suponen un riesgo potencial sobre la salud y el bienestar de la comunidad. Entre estos se observan acumulaciones de basura principalmente restos de comida podridos con olores putrefactos y aguas empozadas.

**Nota:** Espacio destinado a la acumulación de basura en el mercado de Malpasse (Agosto, 2022)

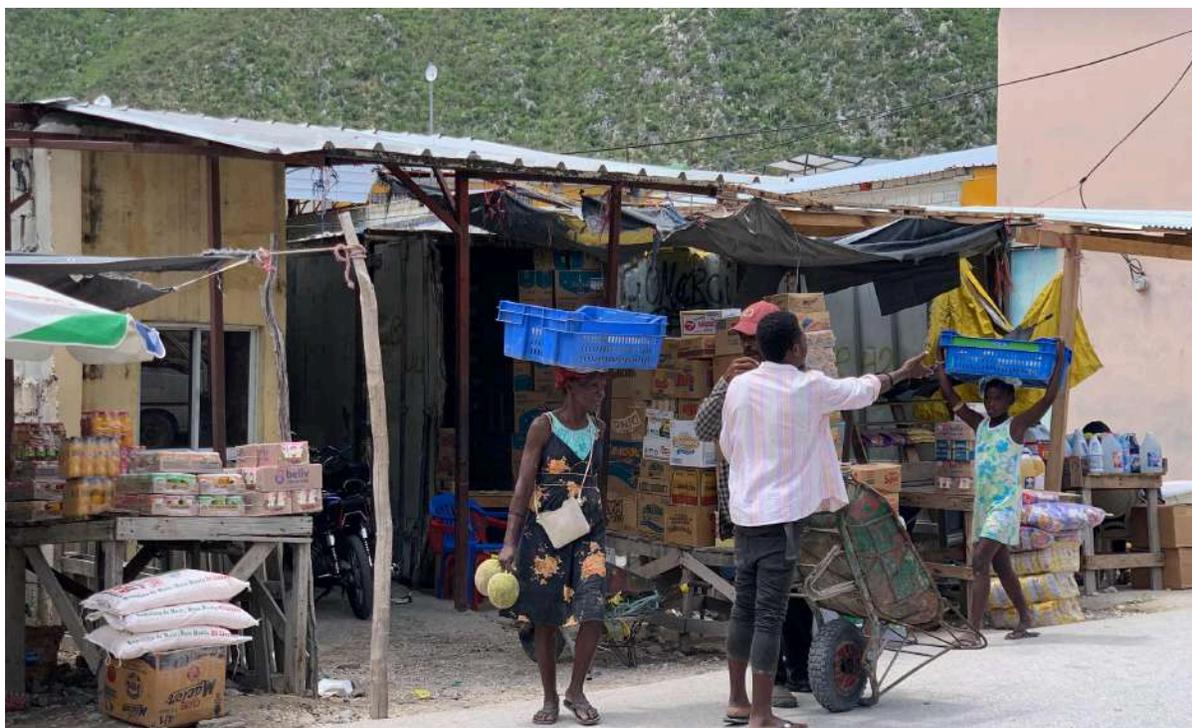
El diseño y la disposición de los establecimientos alimentarios no permite su mantenimiento y limpieza adecuado, las paredes están construida de materiales porosos, los locales no cuentan con ventanas, se visualizan algunos locales de venta con techos improvisados que no protegen los productos de la lluvia o sol, las puertas están construidas de materiales corrosivos y los techos cuentan con aberturas que permite el acceso a cualquier tipo de plagas.

**Nota:** Establecimientos de venta en el mercado de Malpasse (Agosto, 2022)

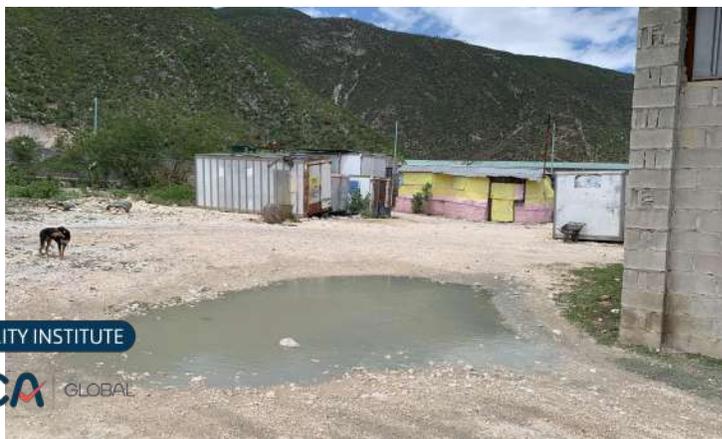
**Nota.** Agua aposadas

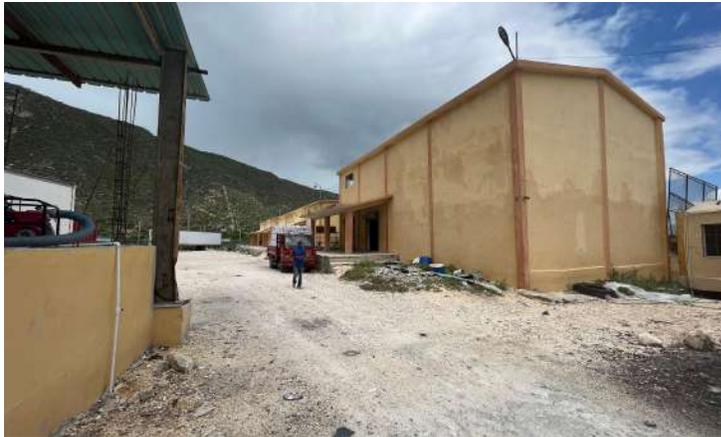
**Nota.** Locales sin ventilaciones y calles sin asfalto

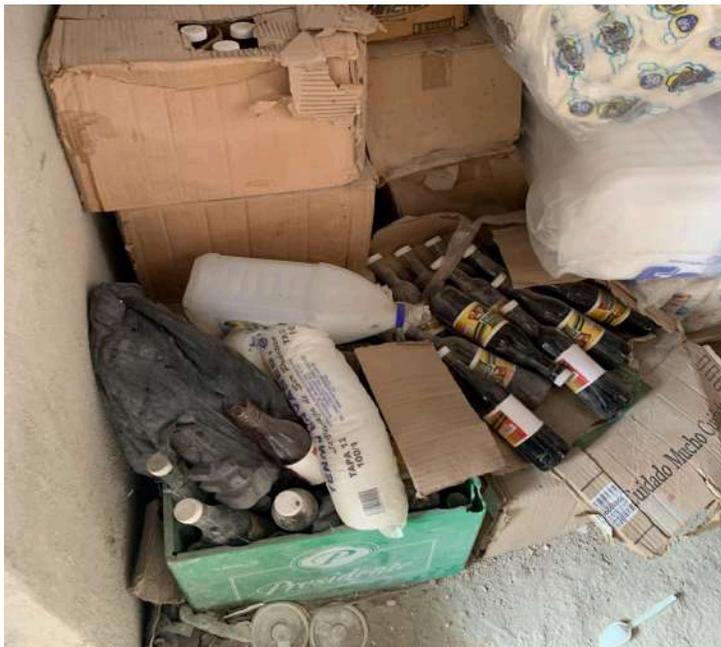
**Nota.** Acumulaciones de polvo y productos en el suelo

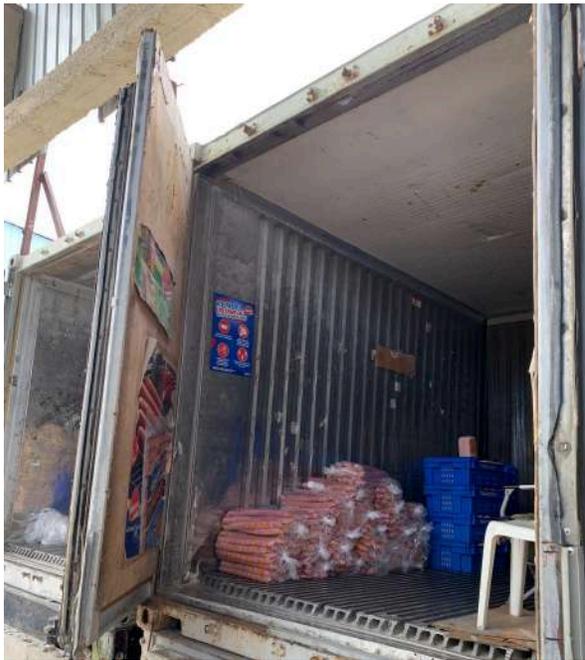
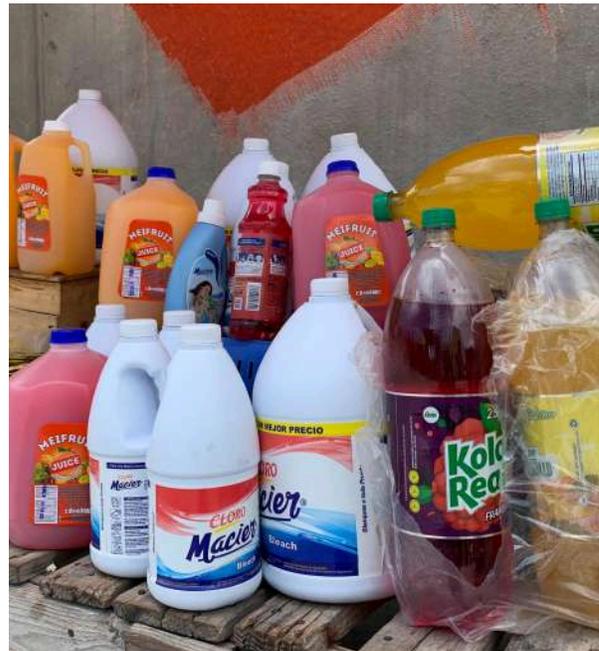
Se visualiza la existencia de contenedores con capacidad para refrigeración para el almacenamiento y distribución de refrescos, sin embargo, no se encuentran en funcionamiento aun cuando almacenan productos altamente perecederos como embutidos. Tampoco existen controles de entrada y salida de los productos.

**Nota:** En la imagen izquierda se ve la comercialización de productos embutidos a temperatura ambiente y en la imagen derecha se ve la venta de alimentos junto a productos de limpieza el mercado de Malpasse (Agosto, 2022)

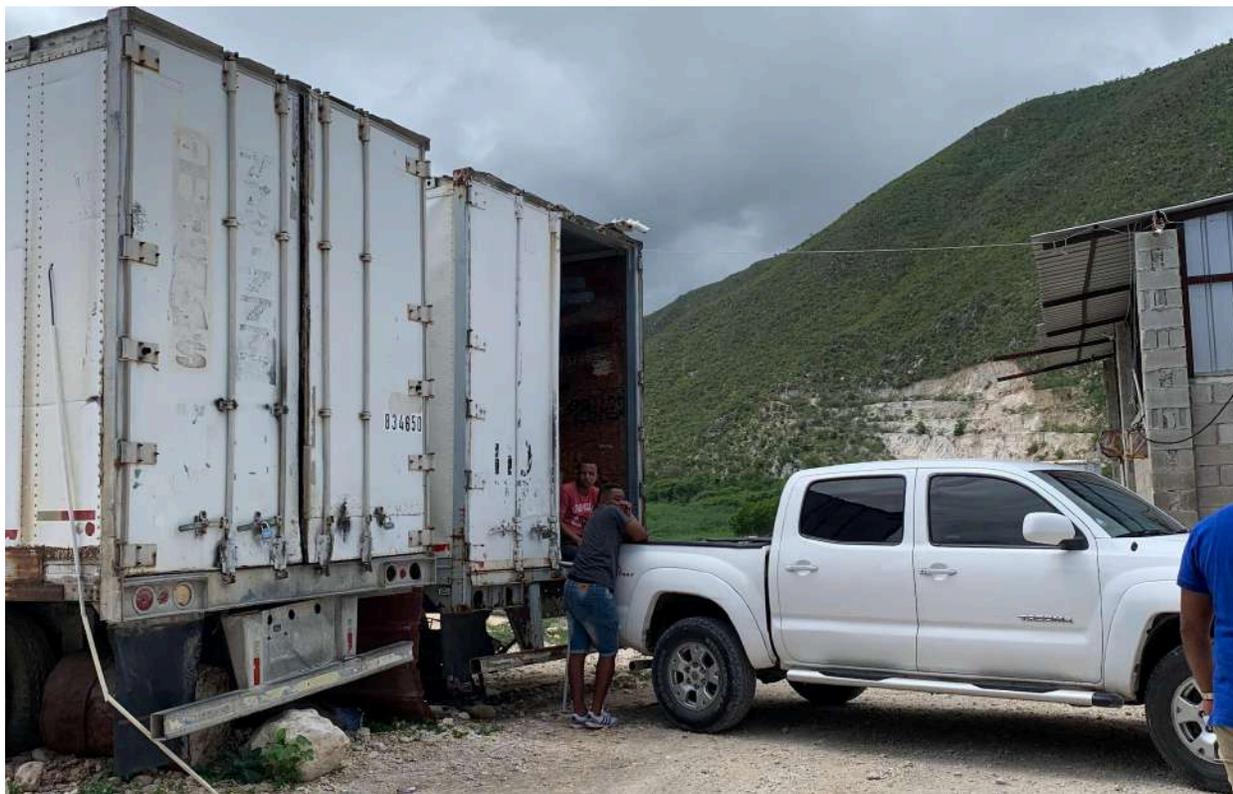
No se evidencia la limpieza de los medios de transporte y los recipientes para productos a granel utilizados para la movilización de productos. La mayoría de productos llegan en furgones.

**Nota:** Vehículos de transporte de productos en el mercado de Malpasse (Agosto, 2022)

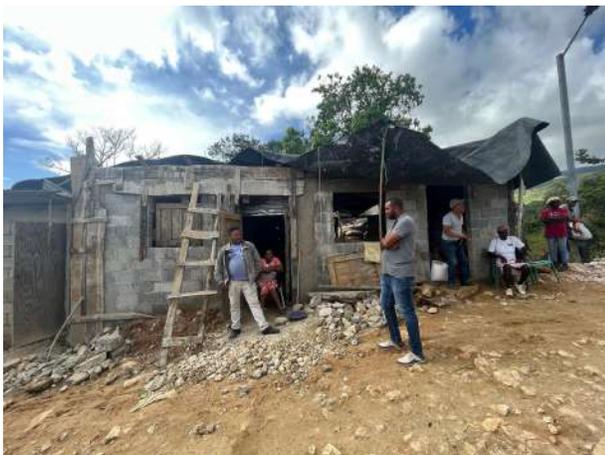
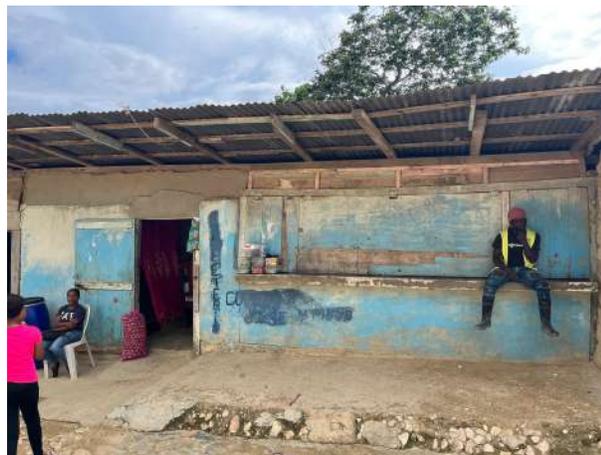
La actividad comercial coincide con la actividad habitacional del pueblo, ocupa un área 6,291m<sup>2</sup> (según levantamiento base). Se desarrolla a lo largo 300 metros lineales de la Carretera Sabana Real- Cacique Enriquillo, por la naturaleza del mercado, las edificaciones tienen un uso mixto, comparten viviendas y comercio en un mismo inmueble, predominando las construcciones en madera, muros de blocks con techo de zinc, se identificaron al menos 15 inmuebles cuyo uso es destinado a actividad comercial parcial o completamente.

**Imagen izquierda**, inmuebles en proceso de construcción. **Imagen derecha**, inmueble de tipología predominante

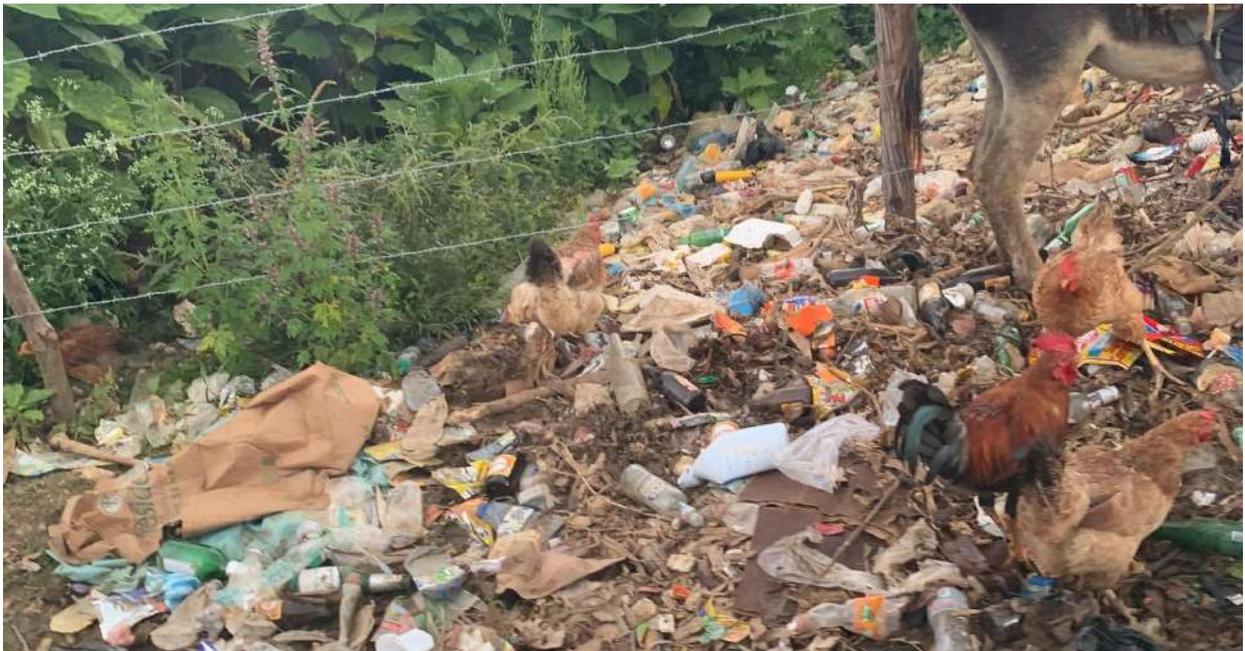
En el mercado de Cacique se visualizan ciertos factores que comprometen la salubridad, inocuidad de los productos comercializados, los suponen un riesgo potencial sobre la salud y el bienestar de la comunidad. Entre estos se observan acumulaciones de basura principalmente, excretas y circulación de animales.

**Nota:** Focos de contaminación en el mercado de Cacique Enriquillo (Agosto, 2022)

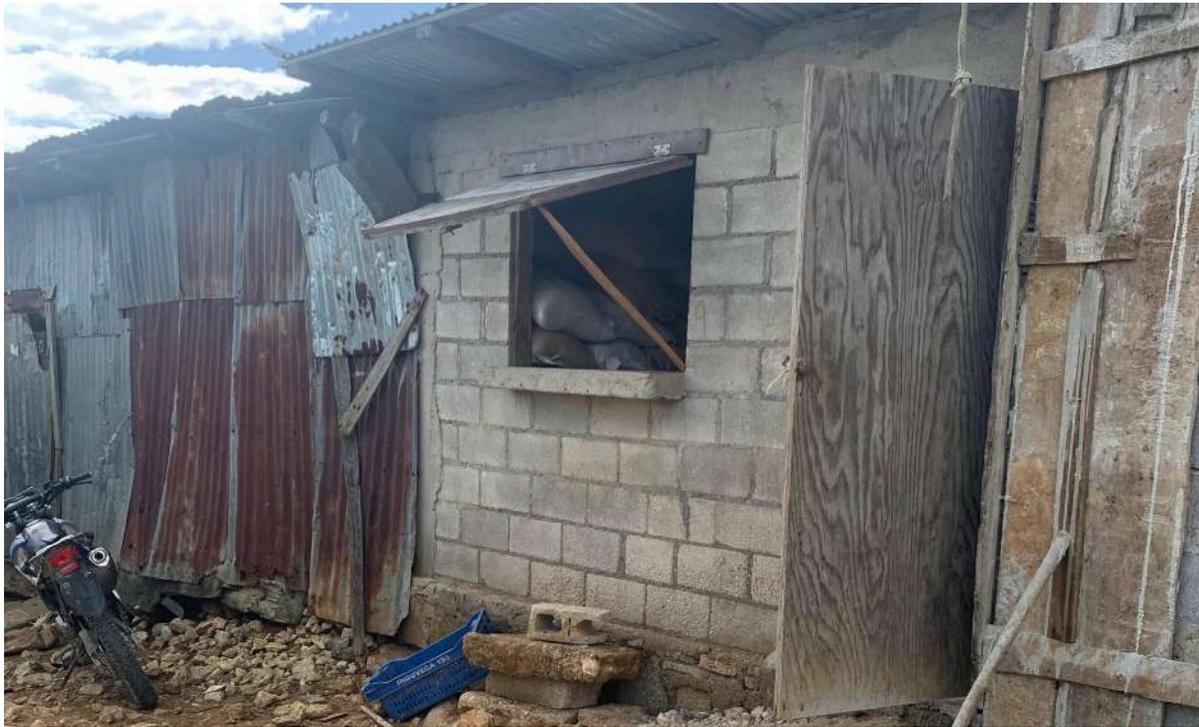
Muchos de los establecimientos de venta se encuentran en proceso de construcción, su diseño y la disposición de los establecimientos alimentarios no permite su mantenimiento y limpieza adecuado, las paredes están construida de materiales porosos, los locales no cuentan con ventanas, se visualizan algunos locales de venta con techos improvisados que no protegen los productos de la lluvia o sol, las puertas están construidas de materiales corrosivos y los techos cuentan con aberturas que permite el acceso a cualquier tipo de plagas.

**Nota:** Local de distribución de alimentos en construcción en el mercado de Cacique Enriquillo (Agosto, 2022)

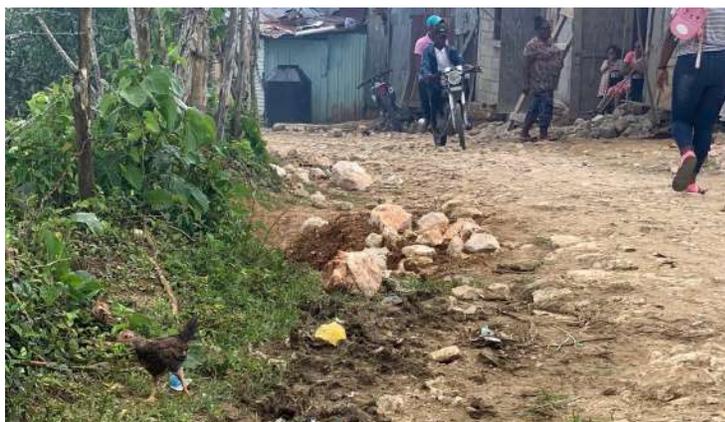
**Nota.** Heces fecales de animales usados para transporte de productos frente a los establecimientos de venta

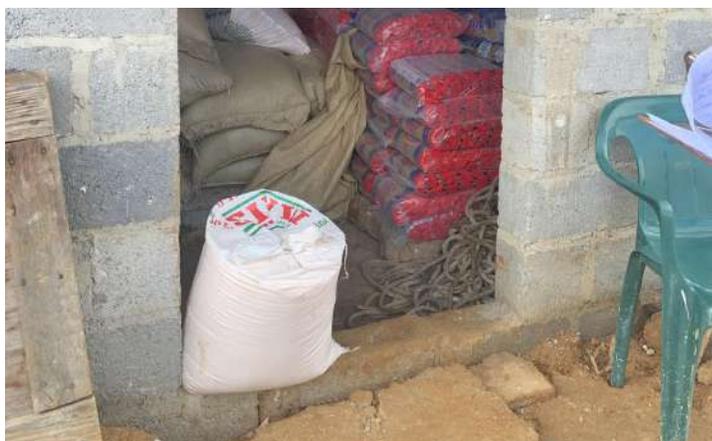
**Nota.** Productos expuestos a polvo y acomodados en el piso

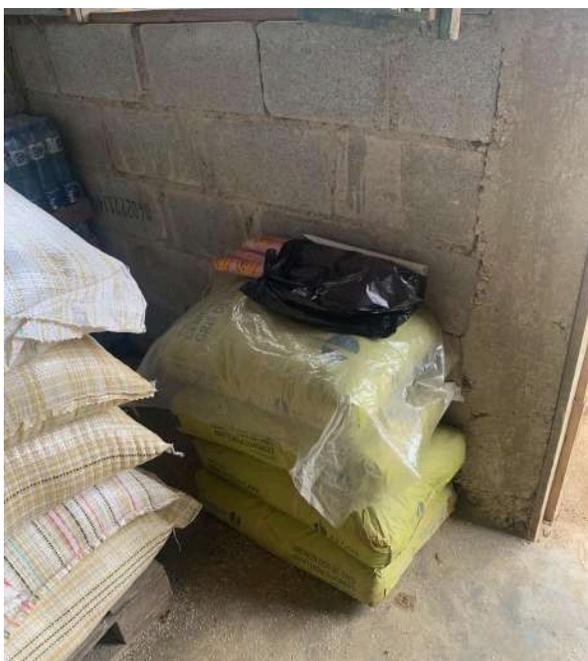
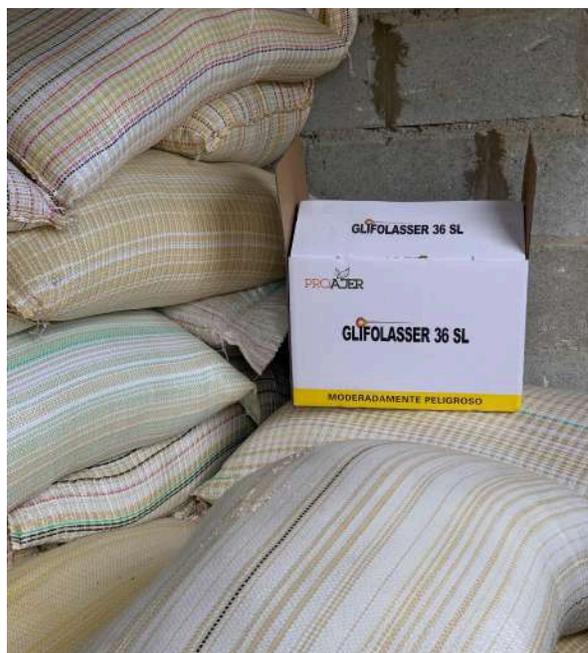
**Nota:** Almacenamiento de alimentos en conjunto con herbicidas y cemento en el mercado de Cacique Enriquillo (Agosto, 2022)

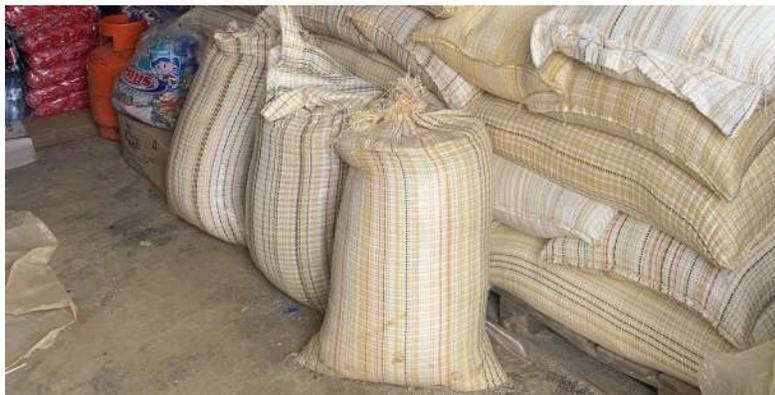
Se visualizan alimentos preenvasados sin etiqueta dotada de información suficiente para manipular, exponer, almacenar y utilizar el producto de manera inocua.

**Nota:** Alimentos preenvasados sin etiqueta en el mercado de Cacique Enriquillo (Agosto, 2022)

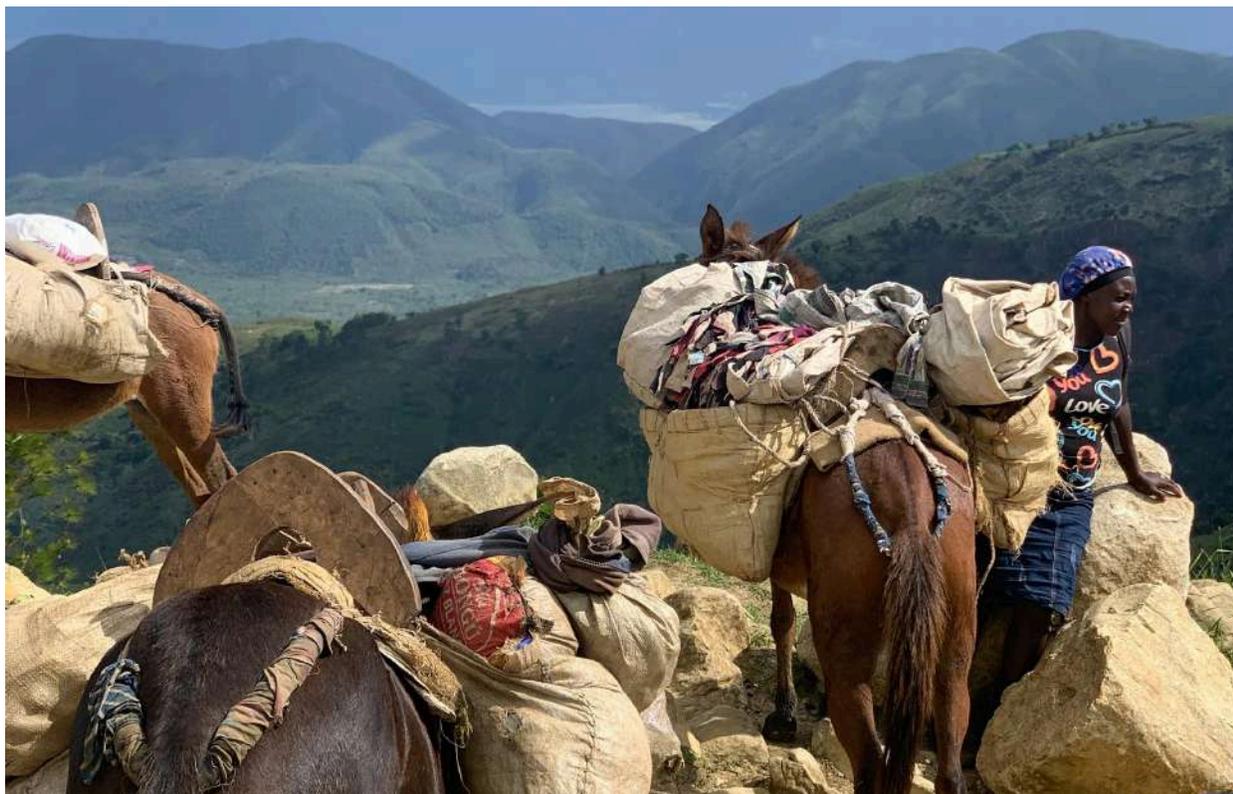
No se evidencia la limpieza de los medios de transporte y los recipientes para productos a granel utilizados para la movilización de productos. La mayoría de productos llegan en sacos y arganas de animales lo cual supone un riesgo de contaminación biológica.

**Nota:** Animales transportando alimentos en el mercado de Cacique Enriquillo (Agosto, 2022)

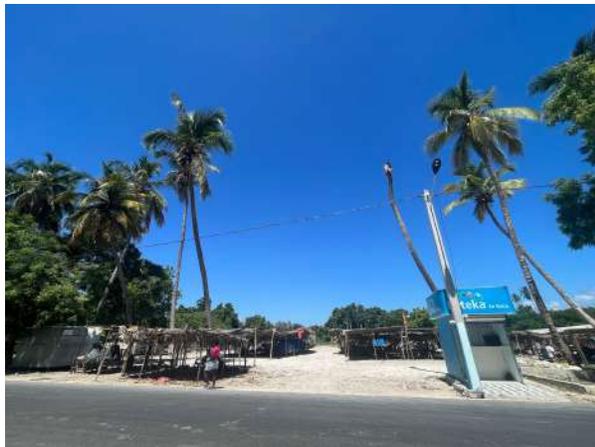
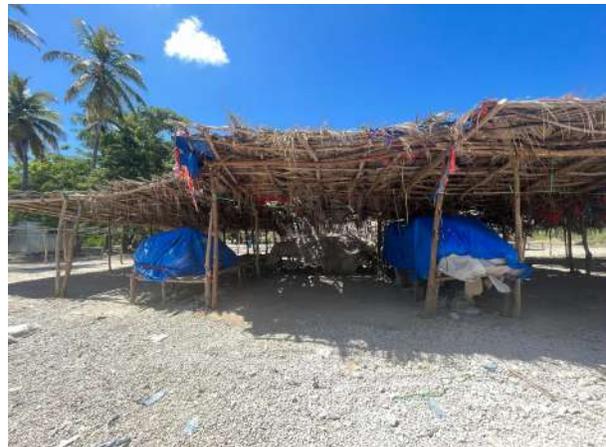
El mercado ocupa una porción de terrenos de 8,385 m<sup>2</sup> (según levantamiento base) de un total de 20,489.00 m<sup>2</sup> que están en proceso de ser adquiridos por la alcaldía. Este mercado no cuenta con infraestructura formal, se desarrolla en un espacio abierto, en el cual el ayuntamiento ha establecido áreas de circulación y áreas de casetas, las casetas corresponden a estructuras efímeras construidas en madera bruta y techadas de caña, las cuales resultan muy vulnerables y proporcionan poca protección contra el sol y la lluvia. La mercancía es exhibida en mesas también construidas en madera bruta, las únicas estructuras formales existentes son una pequeña edificación que aloja los baños y una modesta vivienda que aloja al cuidador del mercado y su familia, ambas construidas en muros de blocks y techo de zinc.

**Imagen izquierda**, vista del mercado desde la vía de acceso. **Imagen derecha**, inmueble de tipología predominante

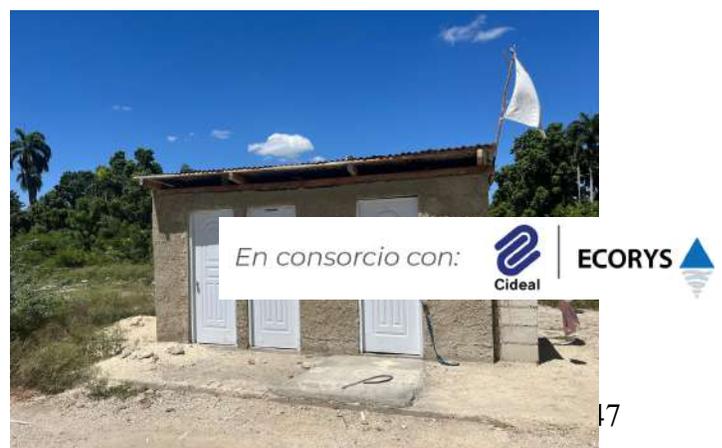
Imagen izquierda, vivienda dentro del mercado. Imagen derecha, baños del mercado.

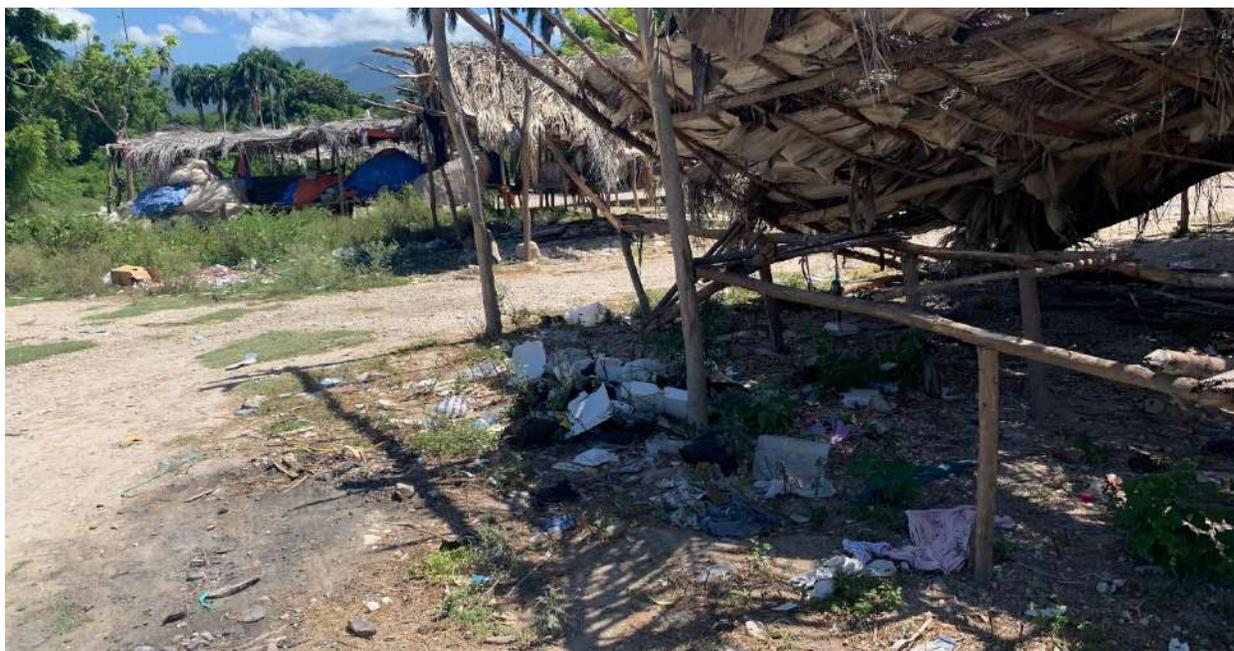
En el mercado de Neiba- Duvergé se visualizan ciertos factores que comprometen la salubridad, inocuidad de los productos comercializados, los que suponen un riesgo potencial sobre la salud y el bienestar de la comunidad. Entre estos se observan acumulaciones de basura principalmente

**Nota:** Foco de contaminación en el mercado en el mercado de Neiba-Duvergé (Agosto, 2022)

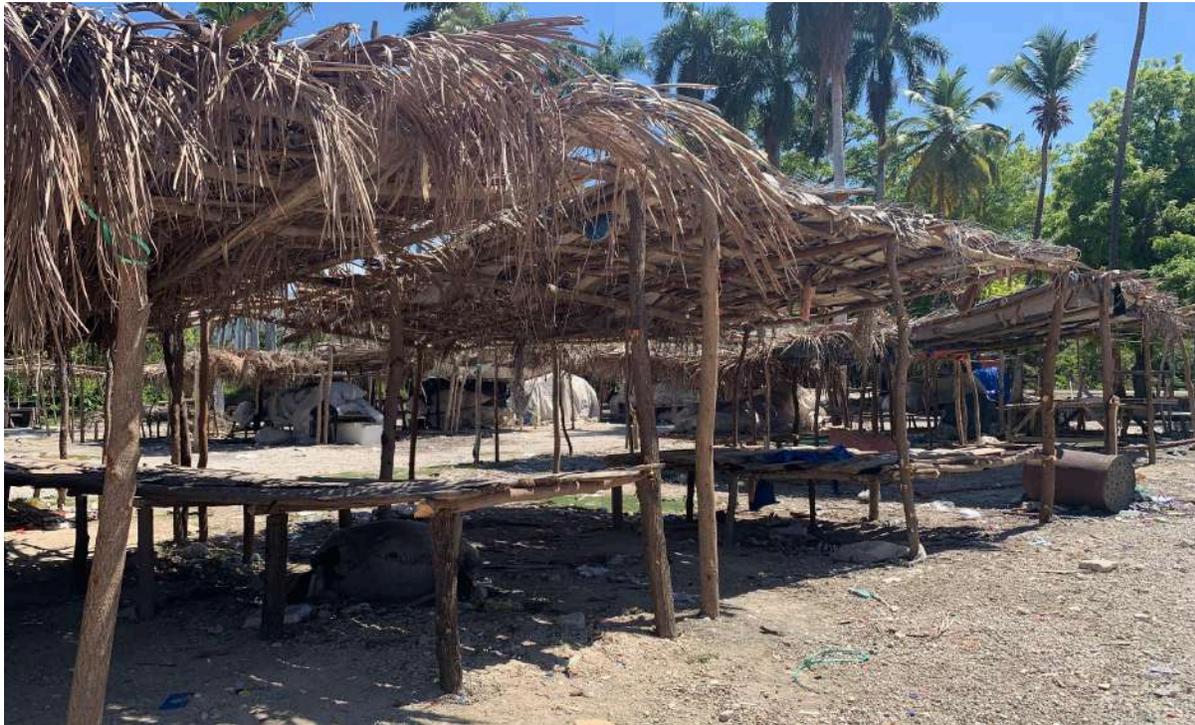
Los productos agrícolas en general se comercializan directamente sobre el suelo, expuestos a la lluvia, sol, polvo y contaminación.

Los establecimientos visualizados en la imagen posterior se utilizan para comercialización de textiles.

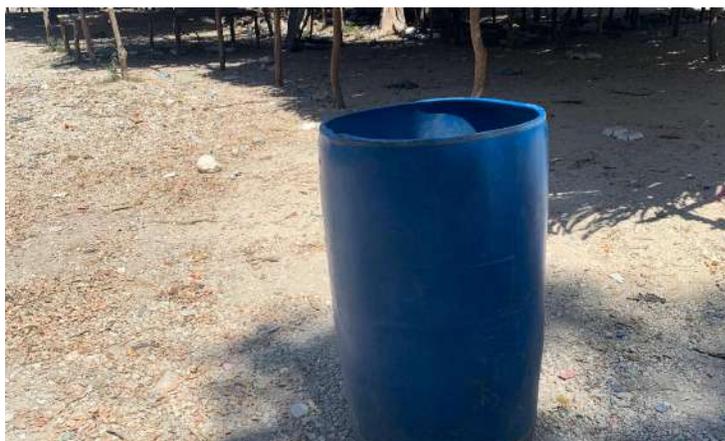
**Nota.** Único contenedor de residuos disponible

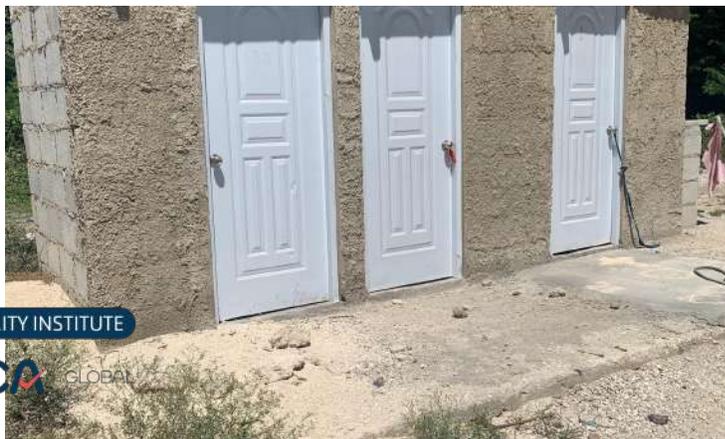
**Nota.** Baños en el mercado de Neiba

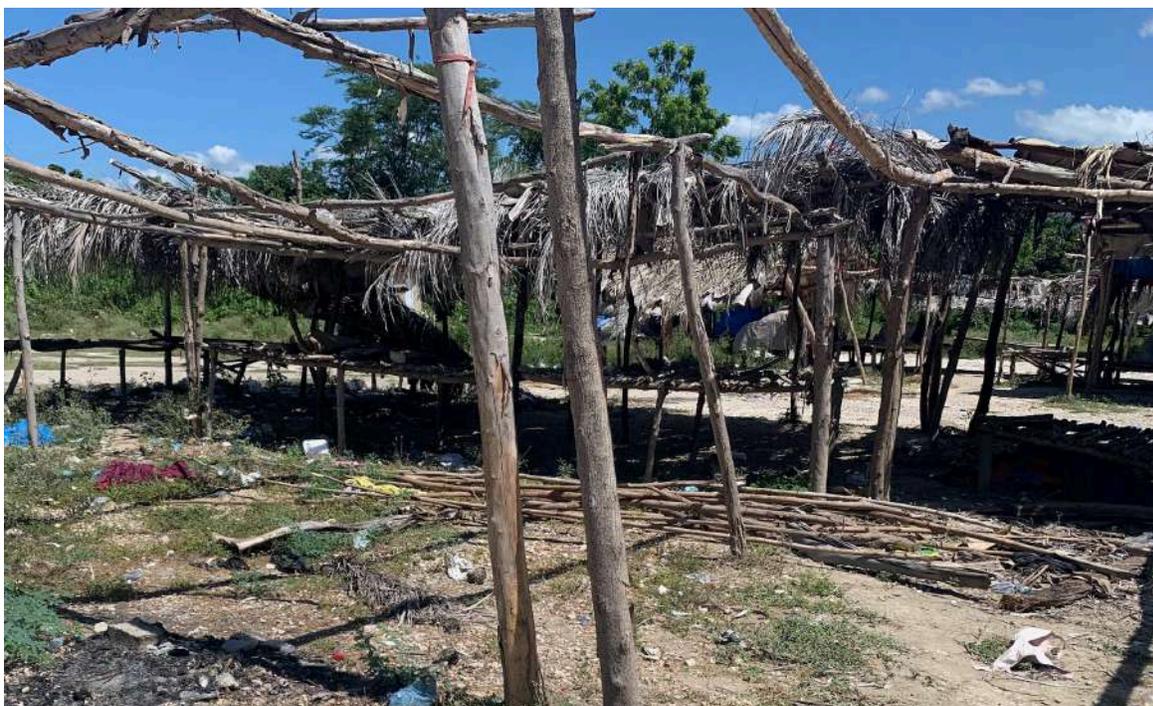
No existe un plan para la prevención y control de plagas; la disposición de las instalaciones facilita el acceso y anidamiento de plagas y / o animales ya. El mercado de Neiba es un espacio abierto, puede acceder cualquier plaga, animal doméstico o no, aves y animales de corral.

**Nota:** Casetas en el mercado en el mercado de Neiba Camino a Duvergé (Agosto, 2022)

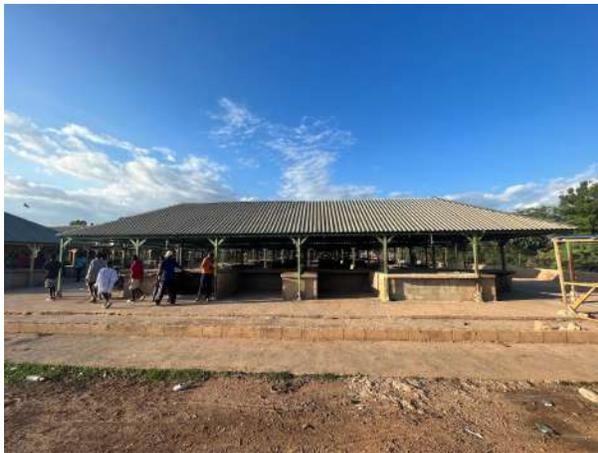
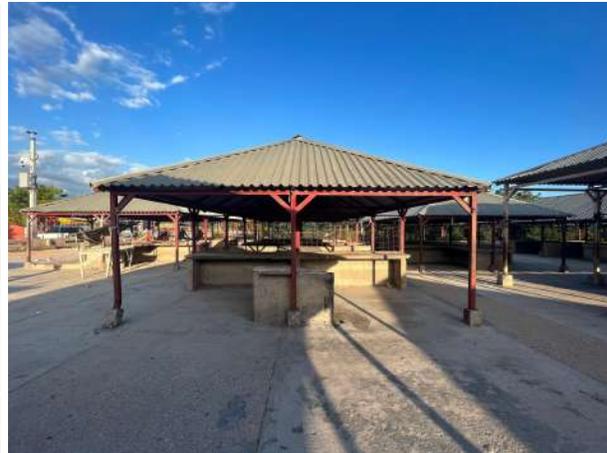
Imagen izquierda y derecha, vistas de la tipología de naves predominante.

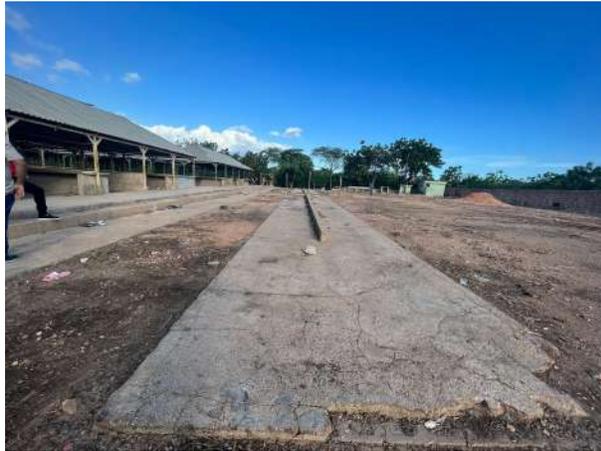
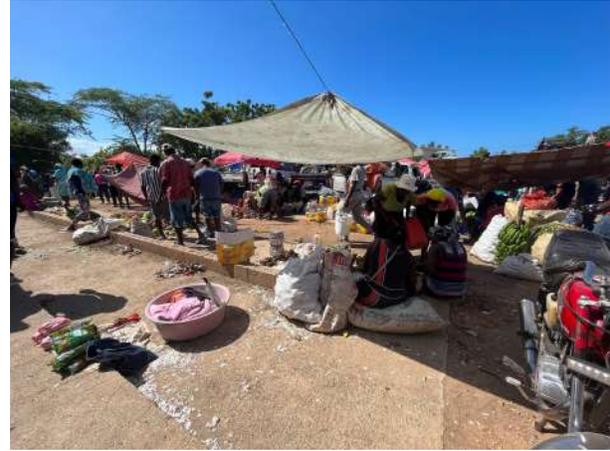
En la parte posterior de las naves, hay unas 4 áreas pavimentadas que son utilizadas para la venta y exhibición de productos generalmente agrícolas, en el perímetro posterior del mercado se ubican 2 edificaciones que albergan los baños, construidas en muros de blocks y techadas en hormigón armado.

**Imagen izquierda**, áreas pavimentadas utilizadas para la venta y exhibición de productos. **Imagen derecha**, vista de la misma área en día de mercado.

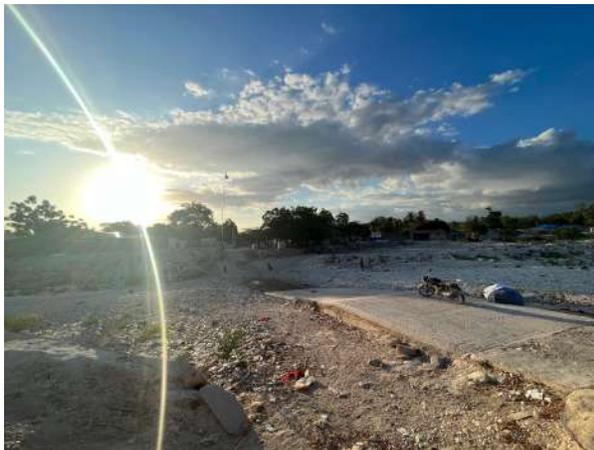
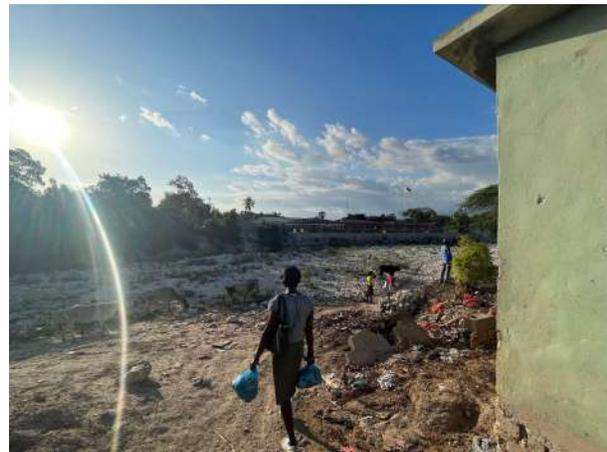
El paso desde y hacia Haití se hace de manera deficiente, a través de rampas, a ambos lados de las dos naciones, las mismas descienden hacia el río, el cual se debe cruzar de manera directa, esto representa un gran riesgo y limita el desarrollo de la actividad comercial.

**Imagen izquierda**, rampa que une ambas naciones. **Imagen derecha**, vista general del área del río Pedernales, se encontraba completamente seco al momento de la visita.

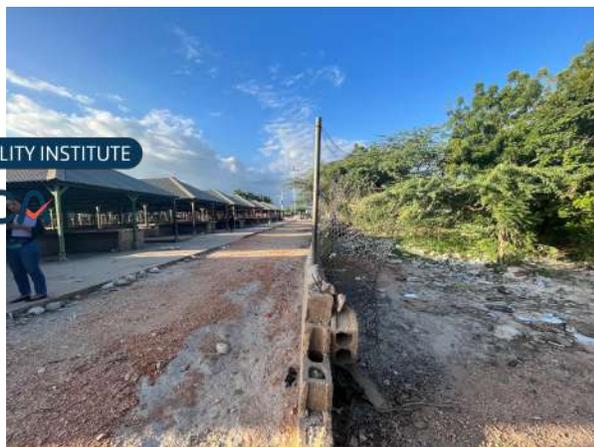
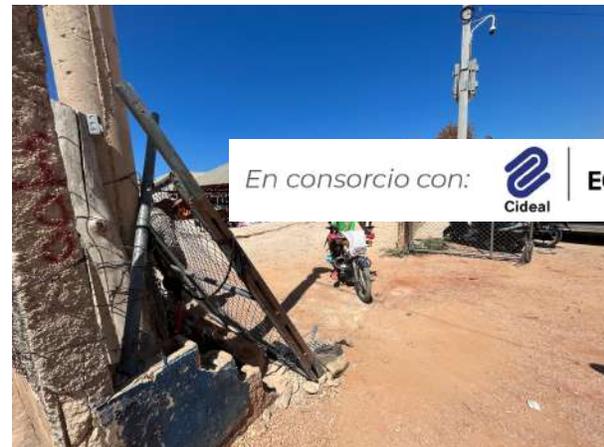
**Imagen izquierda**, condiciones de la verja perimetral. **Imagen derecha**, condiciones de una de las puertas de acceso.

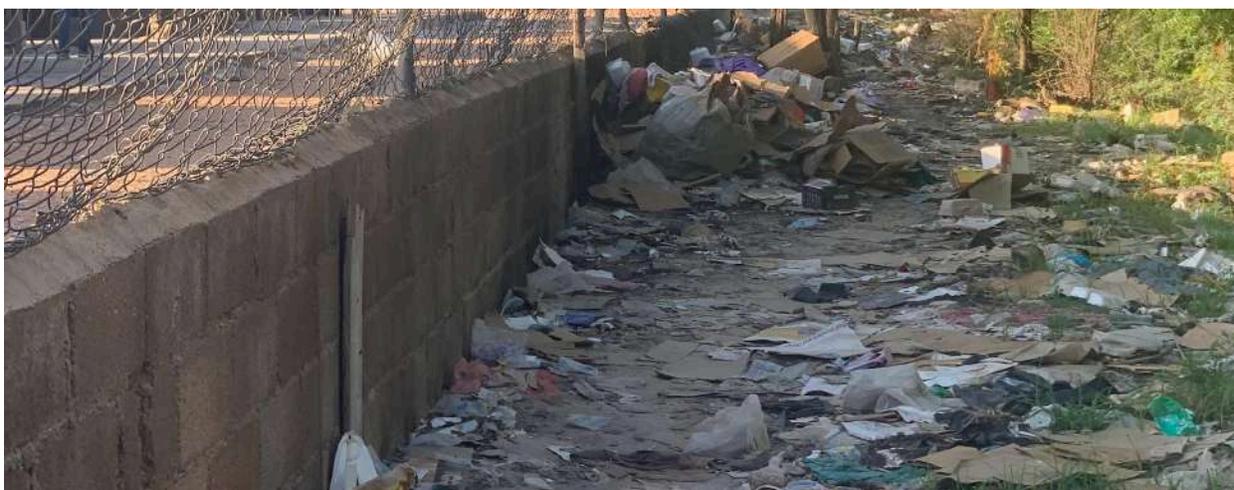
En el mercado de Pedernales se visualizan ciertos factores que comprometen la salubridad, inocuidad de los productos comercializados, los suponen un riesgo potencial sobre la salud y el bienestar de la comunidad. Entre estos se observan vertederos y cañadas.

**Nota:** Alrededores del mercado de Pedernales (Agosto, 2022)
