## **LEVANTAMIENTO DE LAS NECESIDADES DE INFRAESTRUCTURA Y FUNCIONAMIENTO EN LOS MERCADOS FRONTERIZOS EN REPÚBLICA DOMINICANA**

*(septiembre 2022)*

*EuropeAid/139918/DH/SER/DO  
Nº contrato: FED 2020/415-753*

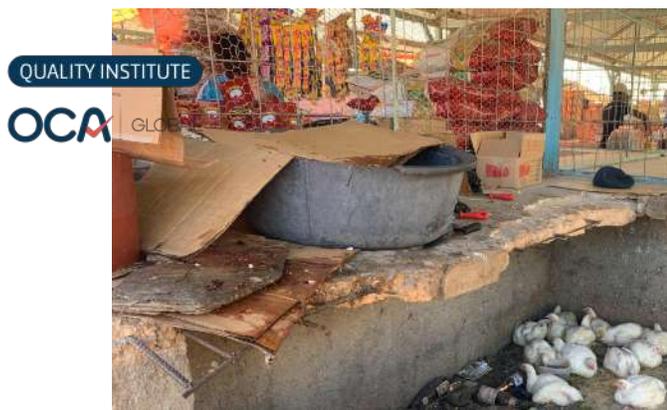
Del mismo modo se pueden observar espacios para sacrificios de animales.

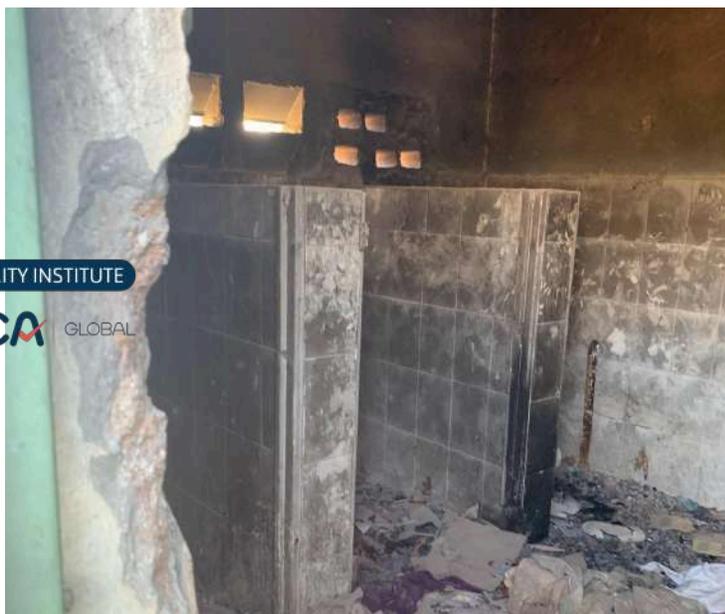
**Nota.** Instalaciones sanitarias del mercado de Pedernales

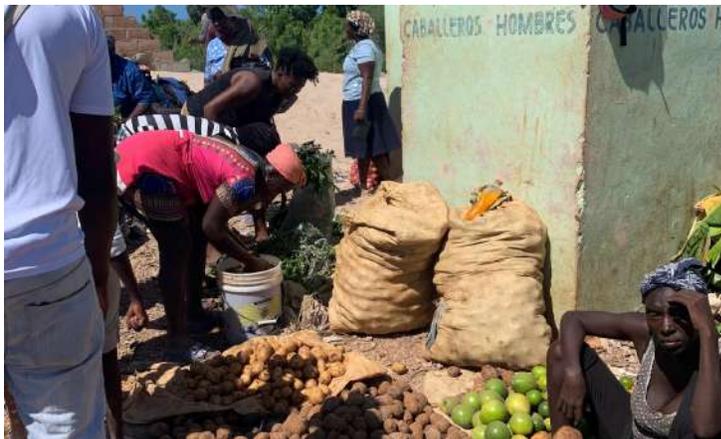
**Nota.** Comercialización de productos proximo al baño

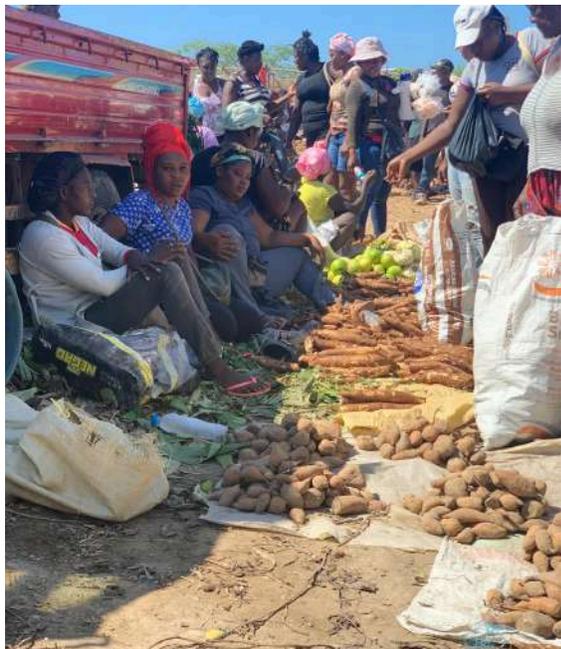
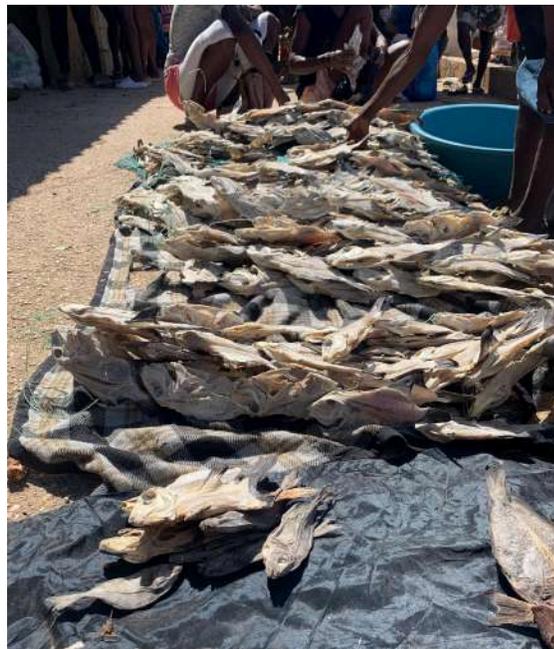
Se visualizan principalmente la comercialización de alimentos directamente sobre el piso, en cajas, lonas, mantas, sacos y envases plásticos.

**Nota:** Superficies para comercialización de productos en el mercado de Pedernales (Agosto, 2022)

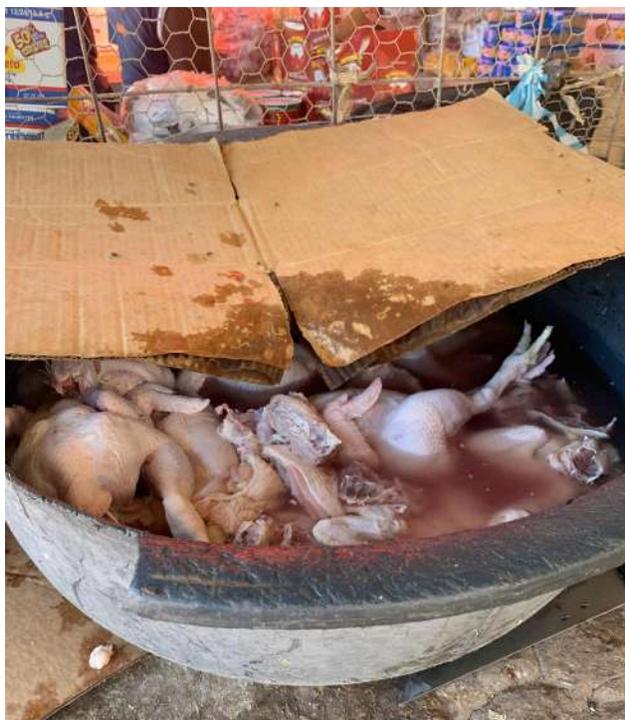
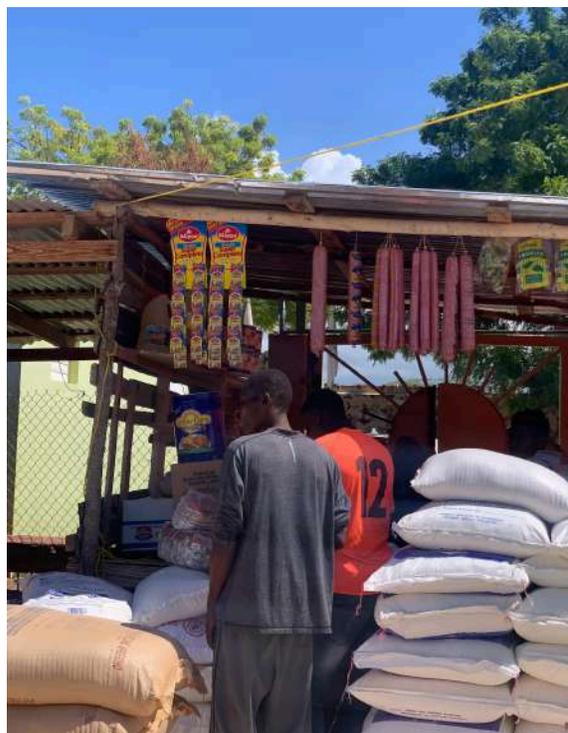
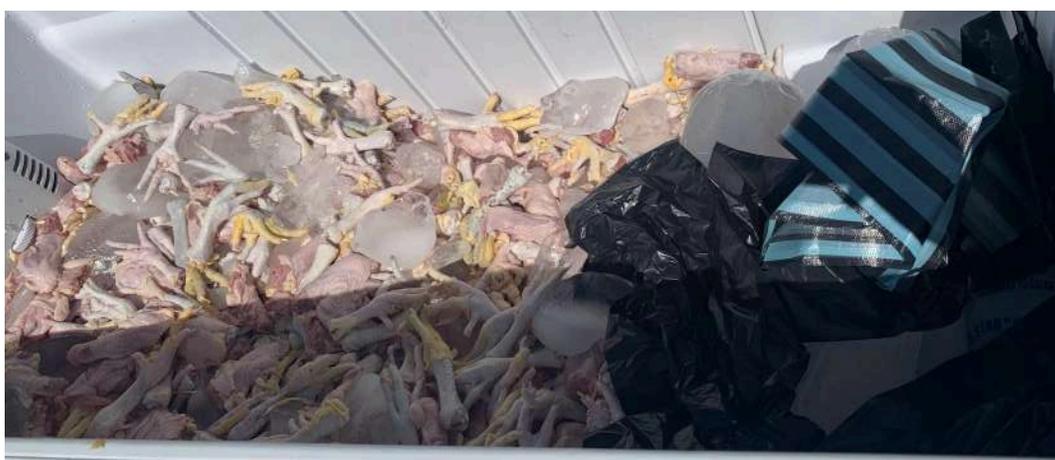
No se visualiza la existencia de sistemas de refrigeración para el almacenamiento y distribución de productos aun cuando ciertos productos requieren de temperaturas controladas (0-4 grados centígrados) para el mantenimiento de su vida útil, como los productos cárnicos embutidos y principalmente las carnes crudas.

**Nota:** Carnes crudas y embutidos comercializados a temperatura ambiente en el mercado de Pedernales (Agosto, 2022)

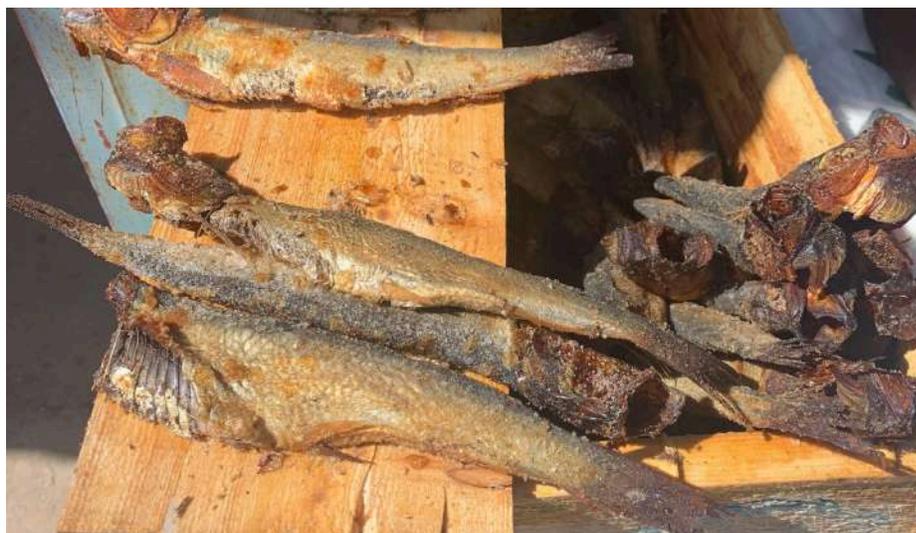
Se visualizan alimentos preenvasados sin etiqueta dotada de información suficiente para manipular, exponer, almacenar y utilizar el producto de manera inocua.

**Nota:** Alimentos sin etiquetas en el mercado de Pedernales (Agosto, 2022)

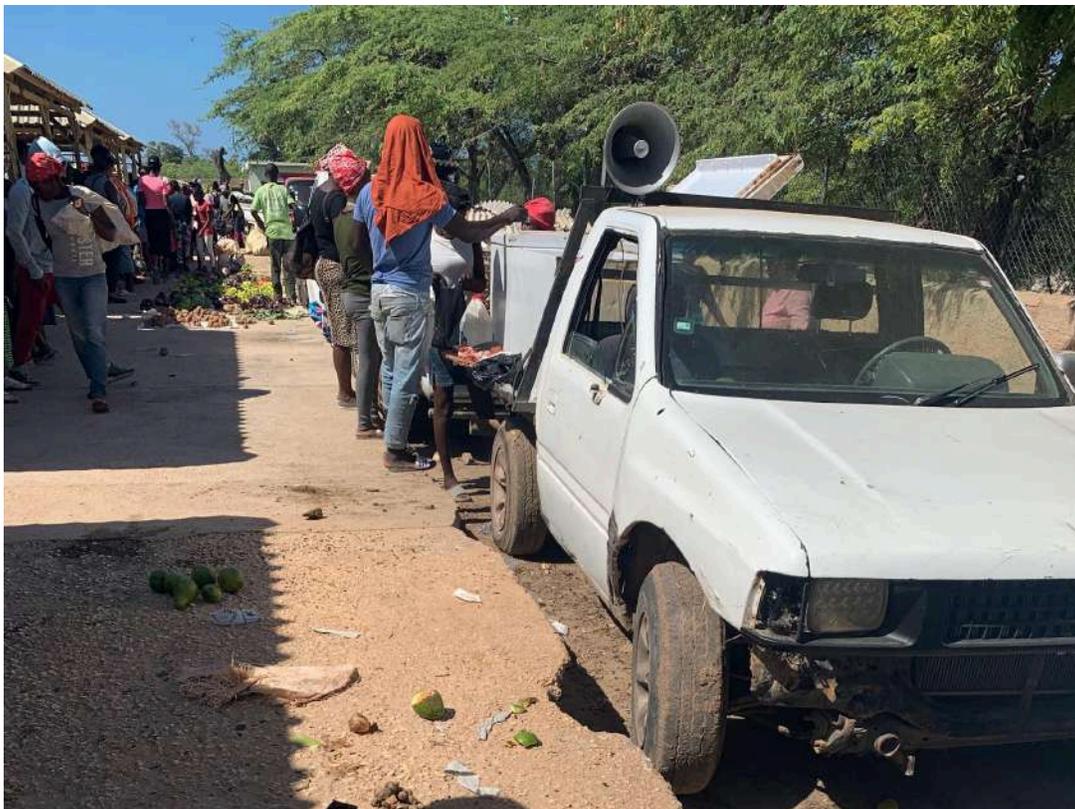
No se evidencia la limpieza de los medios de transporte y los recipientes para productos a granel utilizados para la movilización de productos. La mayoría de productos se transportan en camiones o camionetas a granel.

**Nota:** Vehículos de transporte de alimentos en el mercado de Pedernales (Agosto, 2022)
