Pérdida observada en el almacenamiento de agua en la zona fronteriza: Cambios y repercusiones territoriales

Aspectos seleccionados de la gestión y disponibilidad del agua en la zona fronteriza

MINISTERIO DE ECONOMÍA, PLANIFICACION Y DESARROLLO - DIRECCIÓN DE POLÍTICAS DE DESARROLLO DE LA ZONA FRONTERIZA

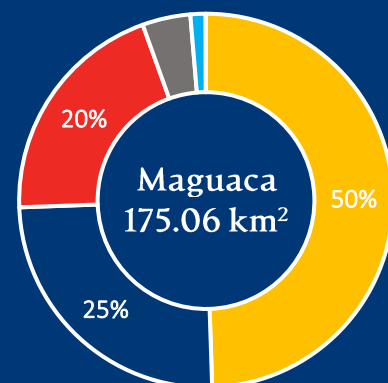
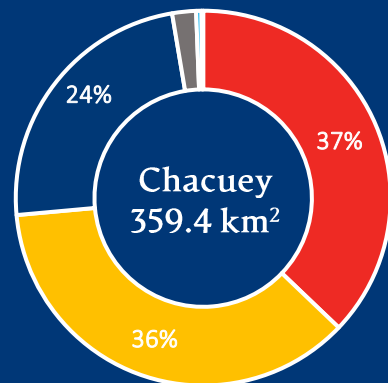
Estado de la cobertura de suelo por tipos de uso, subcuencas de Maguaca y Chacuey, 2020

- Otra vegetación
- Cultivos
- Agua
- Árboles
- Área construida
- Suelo descubierto

Elaborado por la DPDZF en base a datos Hansen et al. (2020). Ver cita 4.

De las 5 subcuencas estudiadas, las de Maguaca (Montecristi) y Chacuey (Dajabón), son las que se encuentran en condición más vulnerable. Estas cuencas concentran la mayor proporción de uso de suelo⁷ por intervención humana⁸ en toda la zona fronteriza – en el caso de Chacuey supera el 37% (140.8 km²) de la superficie – y la menor proporción de suelo con cobertura vegetal (25% o menos). Por otro lado, la subcuenca del río Maguaca es la de mayor proporción de área construida en el territorio (4%, 7 km²), adicional

Adicionalmente, se observan proporciones significativas en la cobertura de vegetación dispersa/ arbustos. Puntualmente, en los casos de las subcuencas de los ríos Maguaca y Chacuey, esta cobertura es del 50% (86.6 km²) y 36% (130.9 km²), respectivamente. Se recuerda que áreas de cuenca con vegetación dispersa tienen alta vulnerabilidad a la erosión y daño del suelo¹¹.

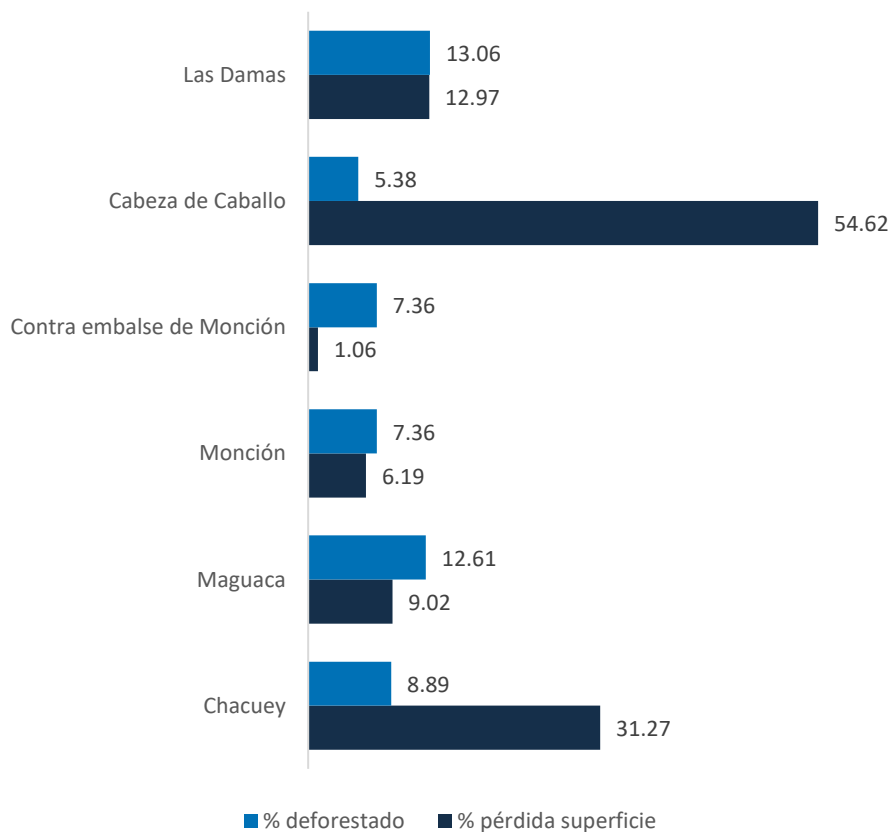
Pérdidas observadas por deforestación y capacidad de almacenamiento de la presa, como % del área en 2009

Elaborado por la DPDZF en base a datos de Google Earth and Engine, INDRHI y High-Resolution Global Maps of 21st-Century Forest Cover Change 2020.

zona fronteriza pareciera indicar una posible relación causal. En esa línea, es importante recordar que elementos como el aumento de la erosión y la sedimentación de las presas intervienen en este proceso, dejando como resultado la reducción de la capacidad de almacenamiento, con repercusiones directas la disponibilidad y acceso al recurso.

Llama la atención el caso particular de la pérdida de superficie (54.6%) en la presa de la microcuenca de Cabeza de Caballo. Esta problemática es importante, sin embargo, no está asociada al predominio de pendientes erosionadas mayores a 20° (veinte grados), a diferencia de los demás recursos estudiados, sino más bien a procesos de sequía. En este sentido, es probable que la pérdida de superficie este explicada por la erosión que se experimenta en esta zona, característica predominante en el territorio, tomando en cuenta que Santiago Rodríguez, Dajabón, Jimaní, Vicente Noble, Pedernales y demarcaciones aledañas al Lago Enriquillo son las más áridas de todo el país¹⁴.
